**OAG Inf\_2012.5**

**INFORME SOBRE LOS MATERIALES DE  
PRÉSTAMO EMPLEADOS EN LAS OBRAS  
DEL PUERTO DE GRANADILLA, TENERIFE**

© OAG – Diciembre 2012

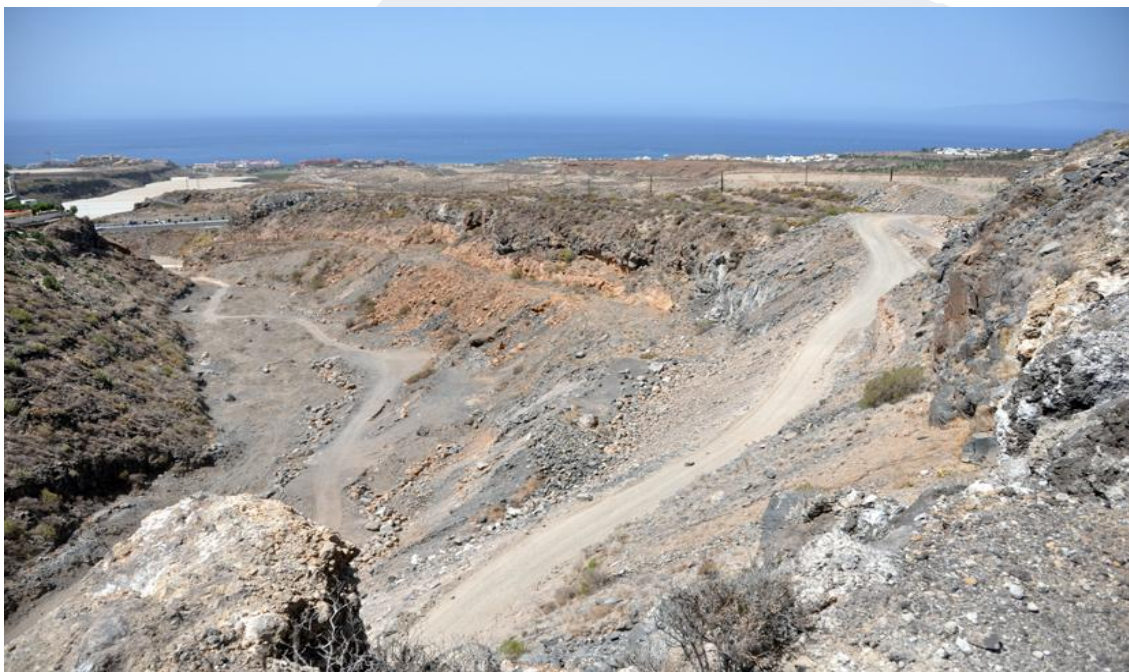
<b>7</b>	
<b>Designación</b>	<b>Las Chafiras, manzana 20</b>
<b>Tipo de actuación</b>	Aprovechamiento de excedentes
<b>Descripción</b>	Movimientos de tierra necesarios para la plantación de vegetación. Incluye aporte de tierra vegetal existente en la parcela municipal anexa.
<b>Ubicación</b>	Las Chafiras, San Miguel de Abona. 28° 3'24.66"N 16°36'59.69"O
<b>Período de aportes</b>	Noviembre 2011-abril 2012
<b>Autorización</b>	
<b>Fecha</b>	30-01-2012
<b>Autoridad</b>	Ayuntamiento de San Miguel de Abona
<b>Promotor</b>	Transportes y Excavaciones Rayana S.L.
<b>Condiciones</b>	Se permite el aprovechamiento del material excedente
<b>Plazo</b>	No establecido
<b>Proyecto</b>	n/a
<b>Evaluación</b>	
<b>Fecha inspección</b>	27-11-2012
<b>Estado actual</b>	Finalizado
<b>Ajuste autorización</b>	No conforme
<b>Comentarios</b>	Se trata de una finca urbana al nivel de la acera y con una cerca de hierro forjado alrededor. Con un permiso de adecuación del terreno para hacer un futuro parque se ha excavado aproximadamente el 40 % de la finca, creando un hueco, que tiene una profundidad de 5 a 10 m ,dependiendo de la zona, del que se han extraído 111. 300 t de materiales.

<b>Conclusión</b>	Incorrecto. Se ha excedido ampliamente la autorización, dejando la finca en un estado incompatible con los objetivos para los que se concedió. Los responsables deberían restituir el terreno a su situación original.

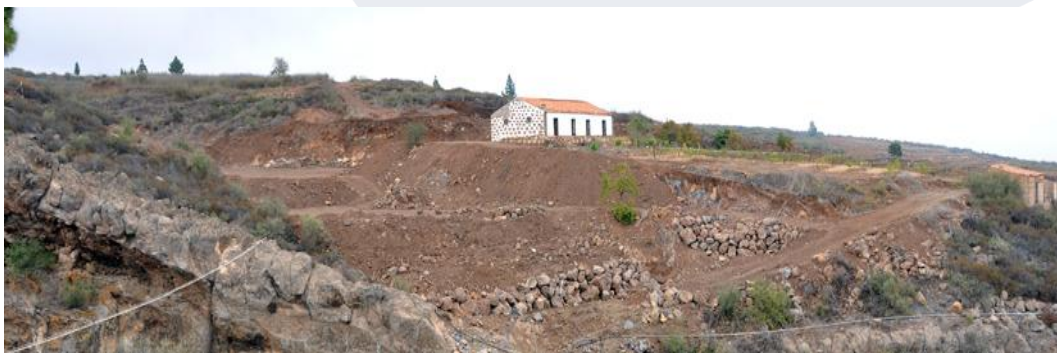
<b>Plazo</b>	
<i>Plazo Proyecto</i>	4 años
<b>Evaluación</b>	
<i>Fecha inspección</i>	16-10-2012
<i>Estado actual</i>	Finalizado
<i>Ajuste autorización</i>	No conforme
<i>Comentarios</i>	Hay varias terrazas con cultivos que ya estaban antes de la actuación, una casa medio restaurada y un cuarto de aperos de labranza. En la parte trasera se observa un barranco con excavaciones y taludes de tierra de más de 6 m; en algunas zonas han profundizado generando más desnivel del que había. Todo es muy inestable. En este momento ya no hay maquinaria ni actividad, después de llevarse el material se ha dejado la finca tal cual, les queda plazo, pero no parece que las terrazas se vayan a acabar, además los taludes tienen mucha más altura de la permitida y hay taludes negativos, ante una lluvia seguramente se produzcan deslaves de tierra.
<i>Conclusión</i>	Incorrecto, no se cumplen las condiciones establecidas en el permiso y además, no solo se ha dejado inacabado después de sacar el material sino que la zona ha quedado en un estado propenso a la pérdida de terreno.

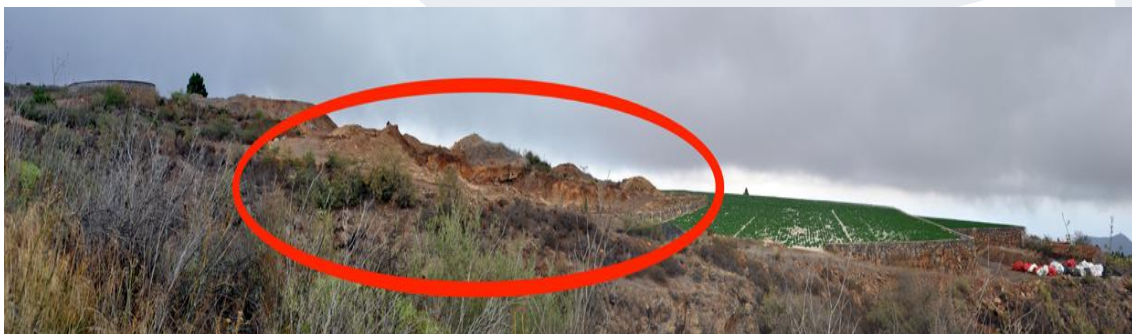
<i>Conclusión</i>	Incorrecto. Los trabajos objeto de autorización se ha dejando inacabados después de sacar el material y la zona ha quedado expuesta a la pérdida de terreno.

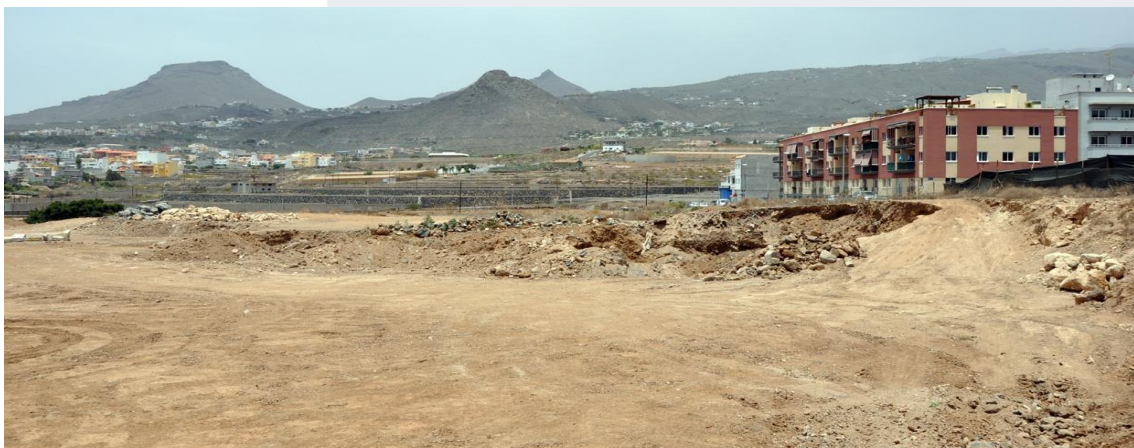
Estado final de la finca

Correcto, pese a los incumplimientos iniciales.

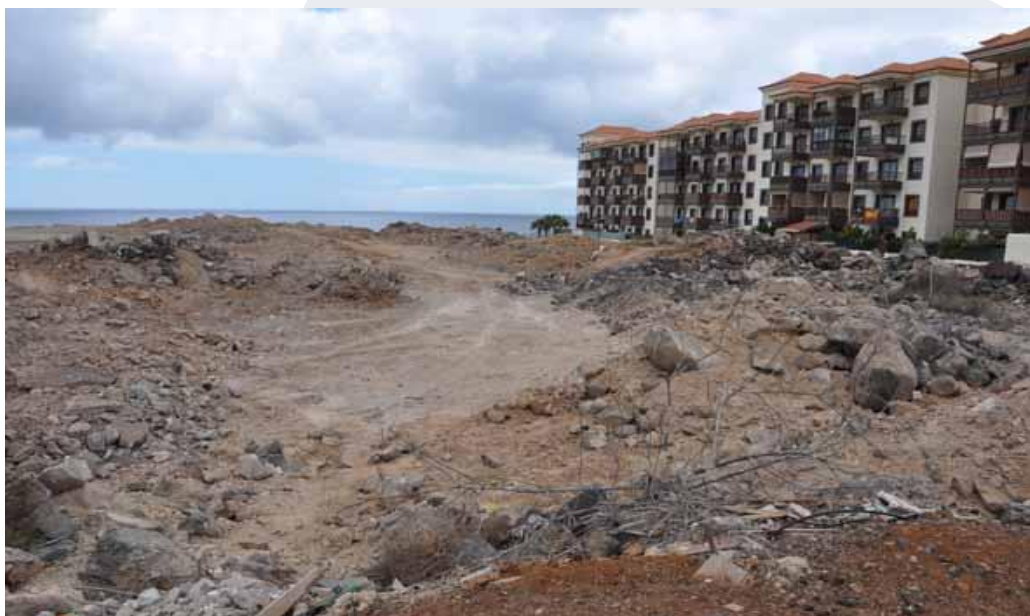
Incorrecto. El responsable debería restaurar los terrenos a su estado original.

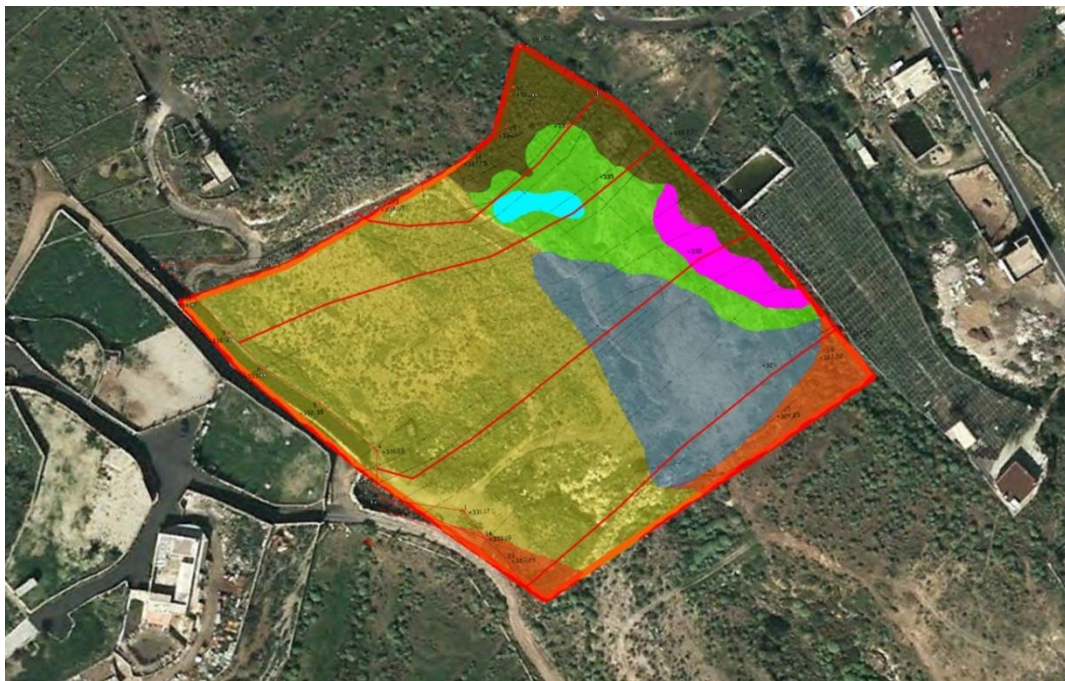
Vista área de la parcela en Casa Quemada. Esquema de estado a 17-10-2012. En amarillo: zona de la finca al nivel natural o levemente rebajada. En rojo: taludes negativos respecto a lo marcado en el proyecto. En azul: zona excavada muy por debajo del nivel natural. En verde: escalón de tierra. En negro: zona elevada restante de la que se han estado extrayendo materiales. En azul: acopio de tierra. En fucsia: acopio de escollera. Las líneas rojas marcan los límites de la finca según el catastro y también las terrazas proyectadas según el proyecto presentado al ayuntamiento para la concesión del permiso.

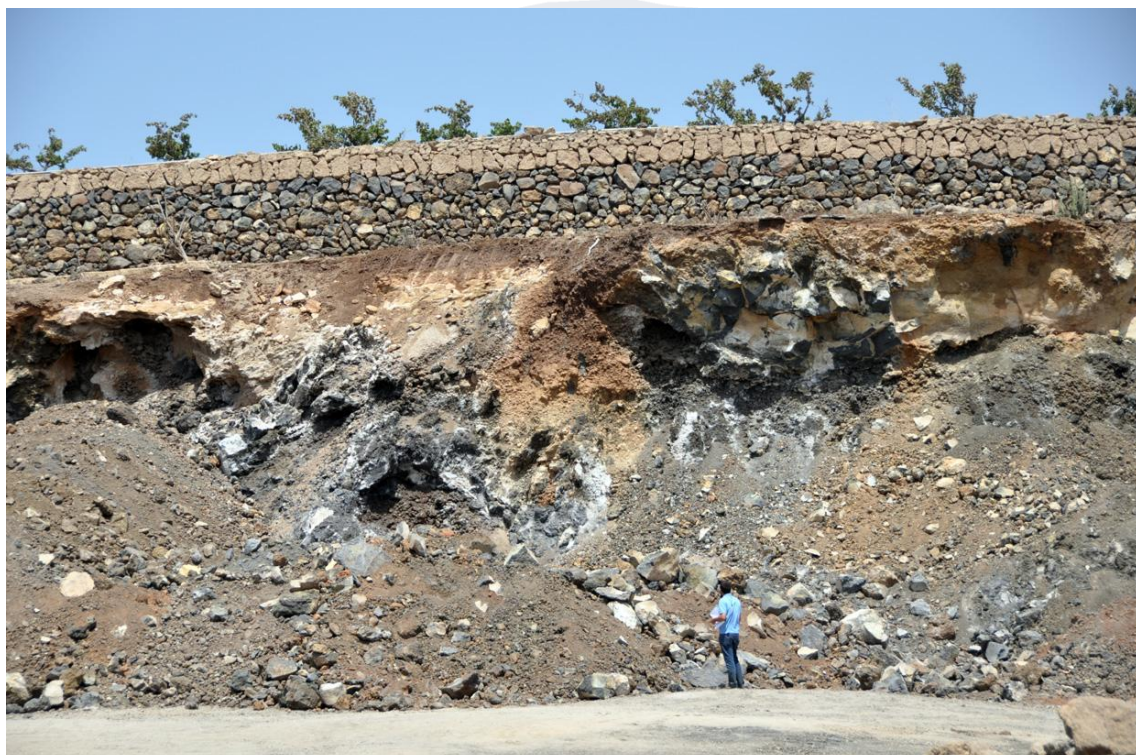
Licencia de obra menor (ref. 247/12). Suelo rustico de protección agraria. Agrícola tradicional. Finalidad: uso agrícola, bancales de cultivo. Condicionada a que la diferencia de cota entre bancal y bancal no sea superior a 4 m. Talud natural al 90 °

Incorrecto; se incumplen las condiciones del permiso.

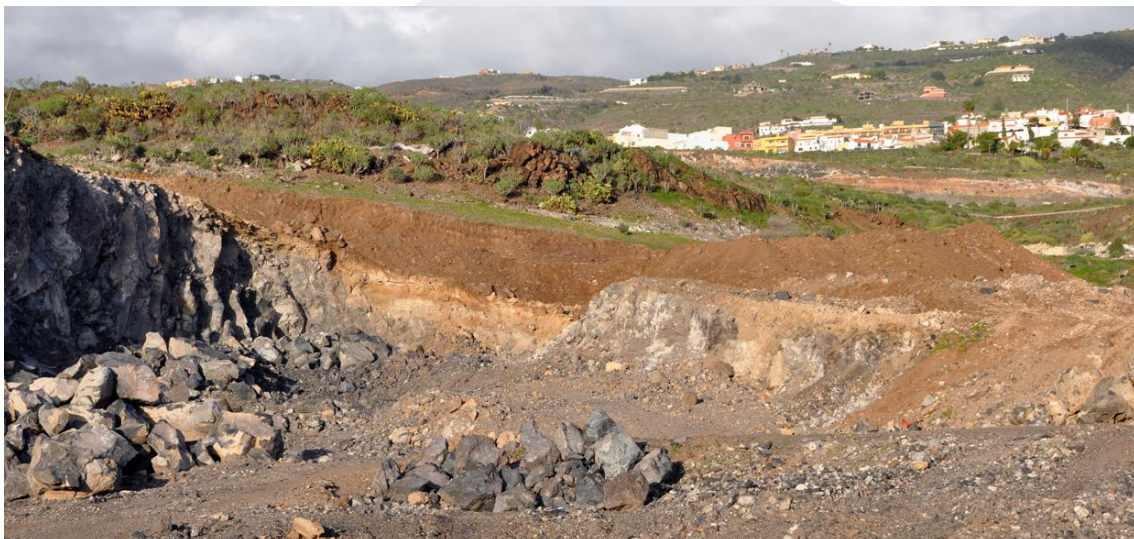
<i>Comentarios</i>	El plazo de la autorización para la retirada de los materiales venció en agosto y, según la información reunida, se han estado importando materiales a la obra con posterioridad. Todo parece indicar que han excedido los condicionantes de la autorización al realizar extracciones de material y no ajustarse a las labores exclusivas de limpieza.
<i>Conclusión</i>	Incorrecto

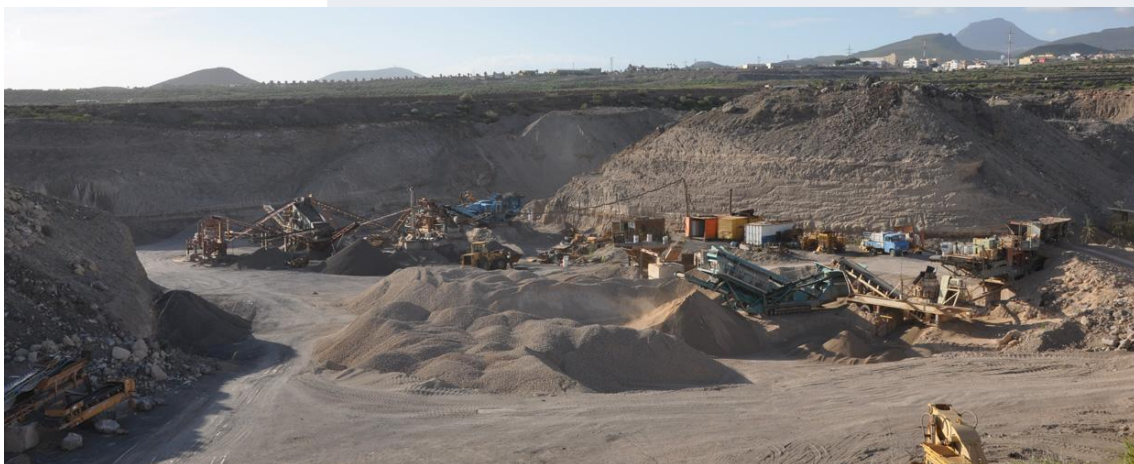
**Conclusión** Incorrecto
