**SEGUIMIENTO AMBIENTAL DEL  
PUERTO DE GRANADILLA  
EN FASE DE OBRAS**

**INFORME ANUAL 2012**

Marzo 2013

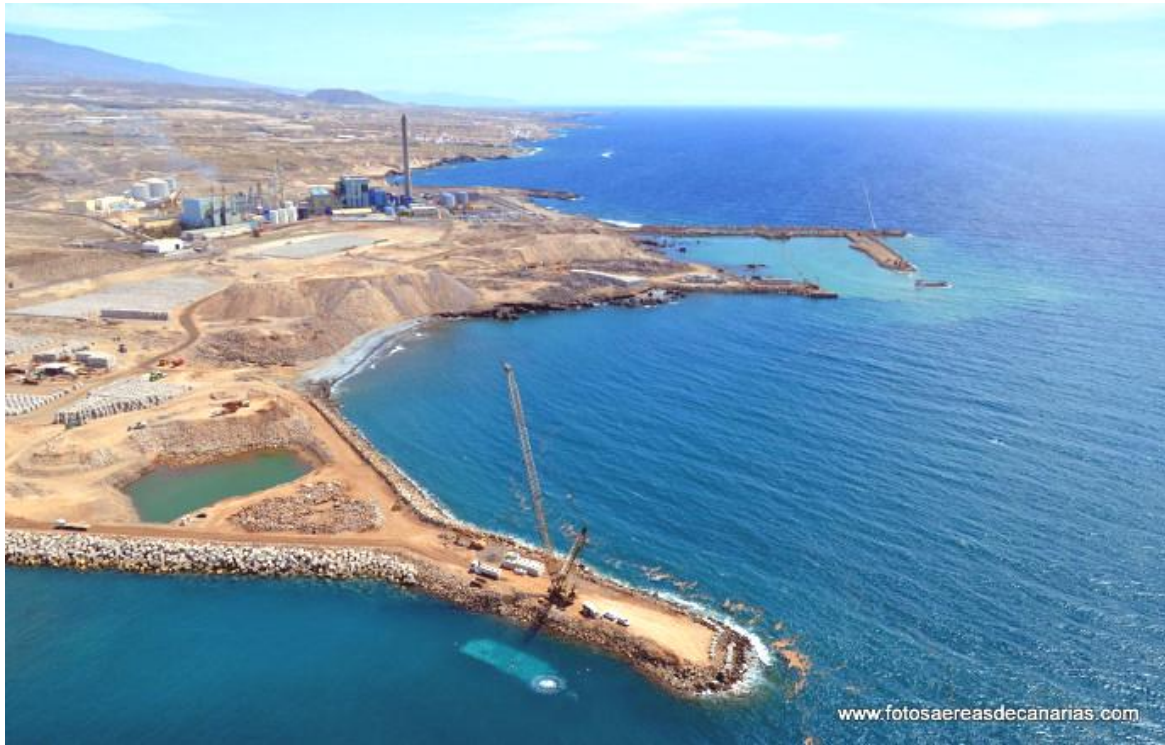
**Figura 5. Situación general de las obras el 9 de mayo de 2012.**

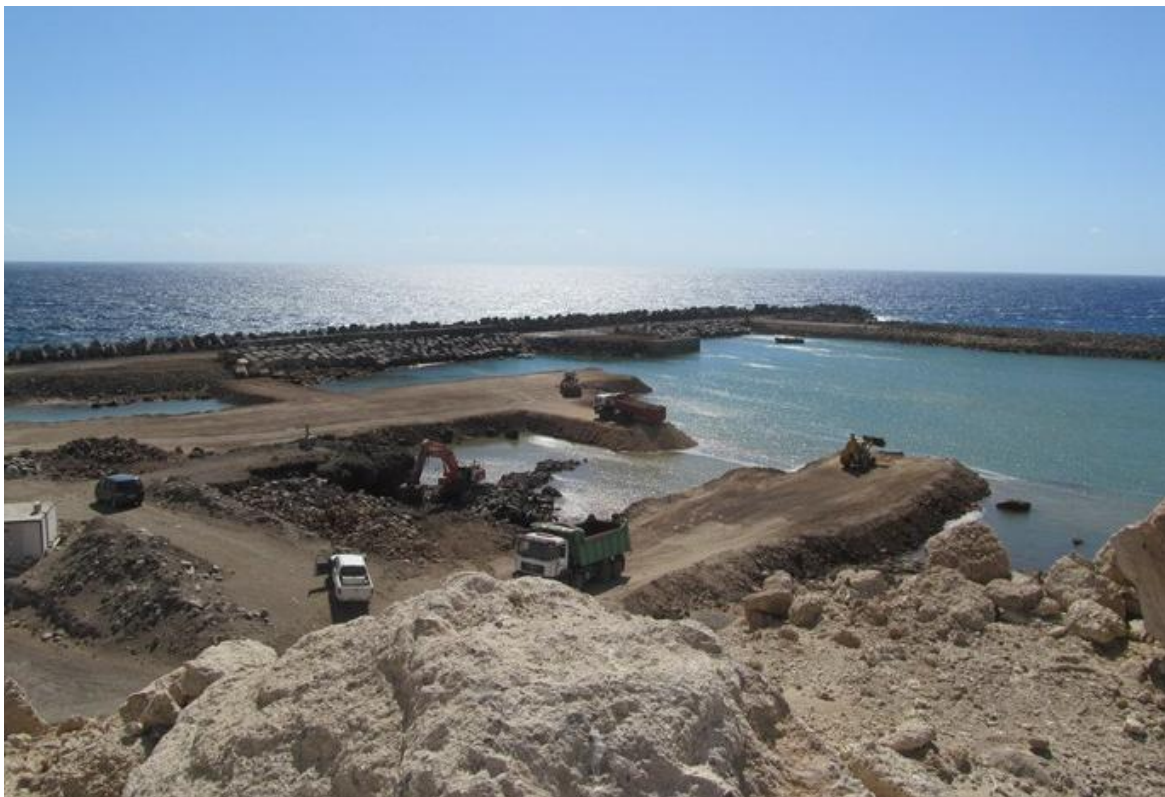
**Figura 6. Rellenos en el dique tras el cierre de las ataguías, el 7 de agosto de 2012.**

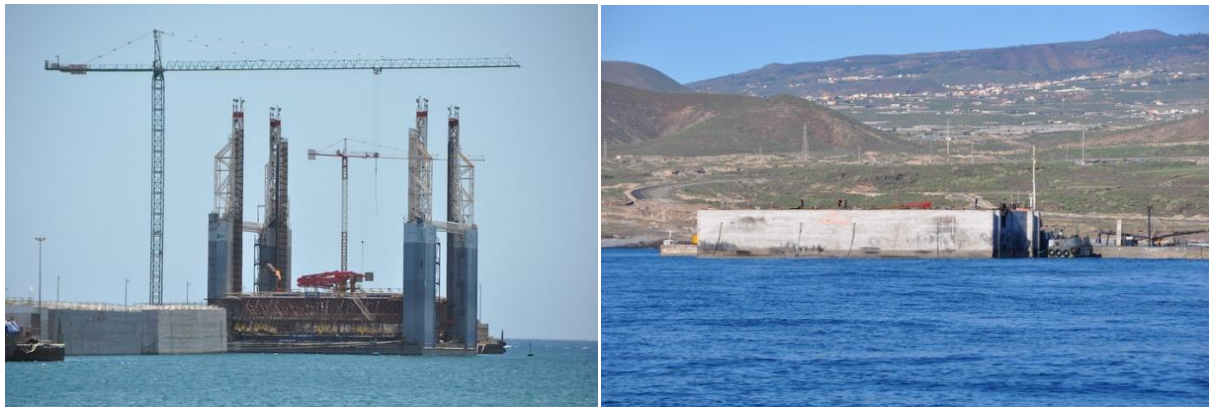
**Figura 7. Fabricación de cajones en el puerto de Santa Cruz y el quinto cajón colocado en el contradique de Granadilla el 20 de noviembre 2012.**

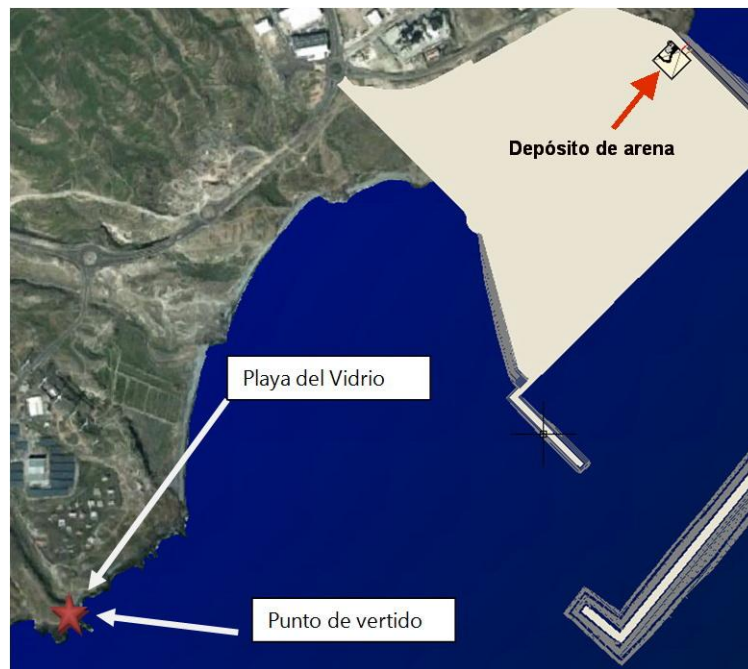
**Figura 10. Ubicación del depósito de arena y punto de vertido de la alternativa adoptada.**

Siguiendo las recomendaciones del OAG, la Autoridad Portuaria optó por una de las alternativas y encargó el proyecto "*Instalaciones para reponer el flujo de arena de la dinámica litoral sedimentaria interrumpido por el puerto de Granadilla*", que fue remitido a la Comisión. La idea básica consiste en reponer unos 2.000 m<sup>3</sup> anuales mediante descargas puntuales en la costa (ver mapa) y para garantizar la continuidad, se acopiarán unos 20.000 m<sup>3</sup> de arena procedente de los dragados de las obras y de la futura cancha del puerto. El proyecto comprende la realización de un depósito de acumulación que ha de mantener siempre almacenados al menos 4.000 m<sup>3</sup> de arena (ver mapa). El presupuesto de ejecución material de dicha obra asciende a 1.466.480 €, y el coste de funcionamiento anual rondará los 50.000 €.

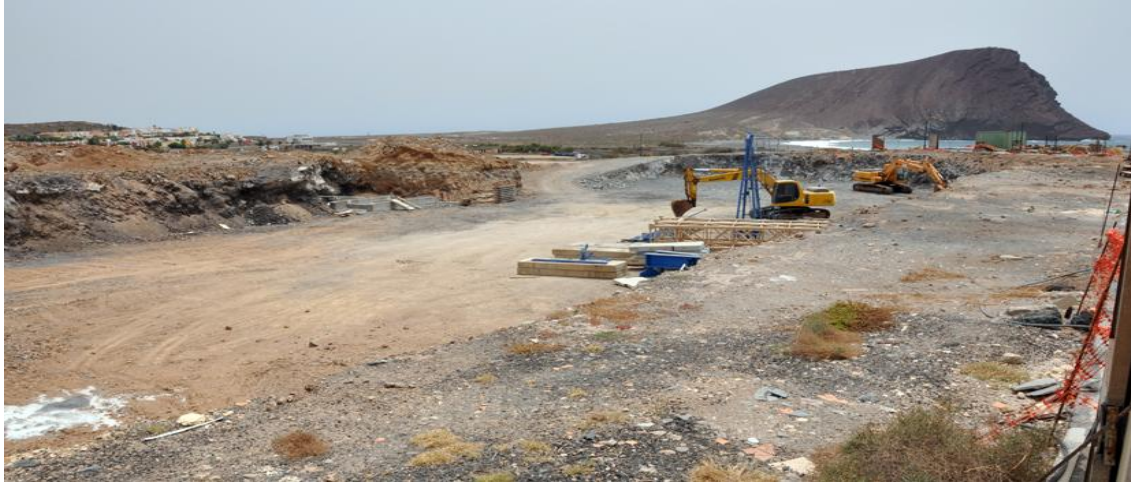
**Aprovechamiento correcto de materiales en La Tejita (futuro centro comercial)**

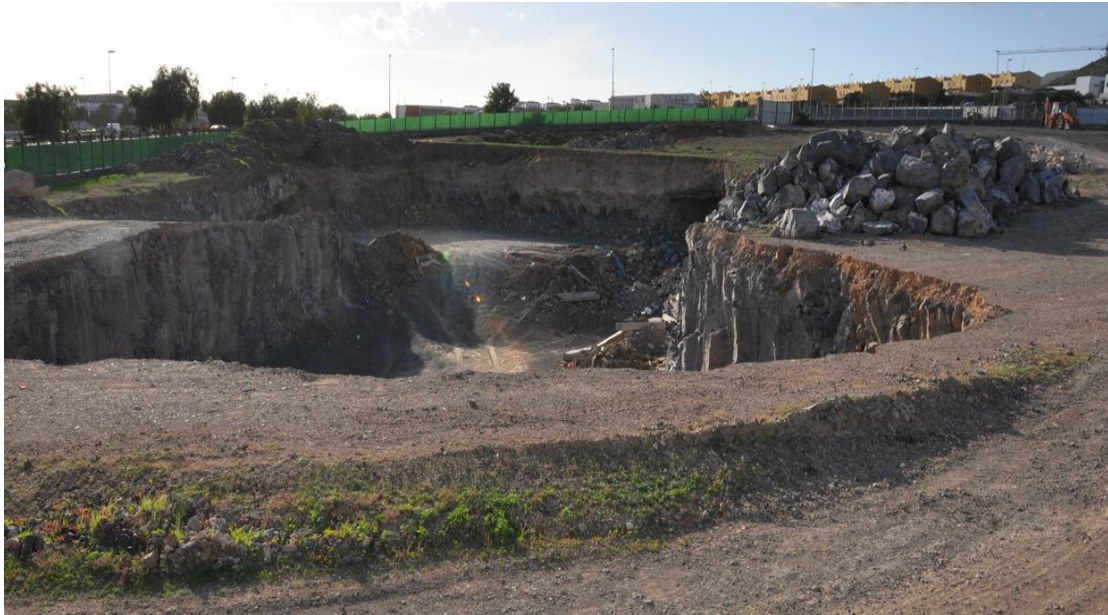
**Movimientos de tierra para plantación de vegetación en Las Chafiras. Actuación incorrecta.**

- d) Los ayuntamientos que vayan a otorgar autorizaciones para movimientos de tierra o abanalamientos cuyos excedentes pudieran ser destinados al puerto de Granadilla, deberían exigir un aval suficiente para reparar el daño causado, llegado el caso, así como otorgar prioridad a la inspección regular de dichas obras.

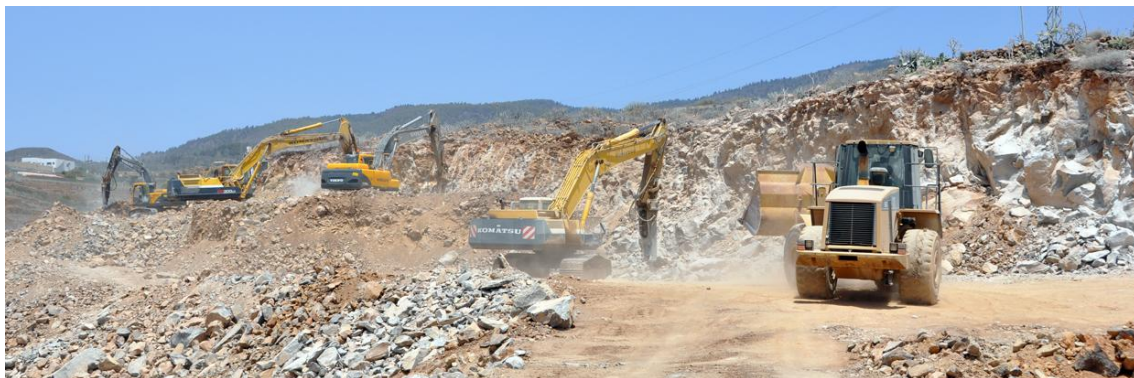
**Extracción minera de materiales en Chimiche, camuflada como abancalamiento.**

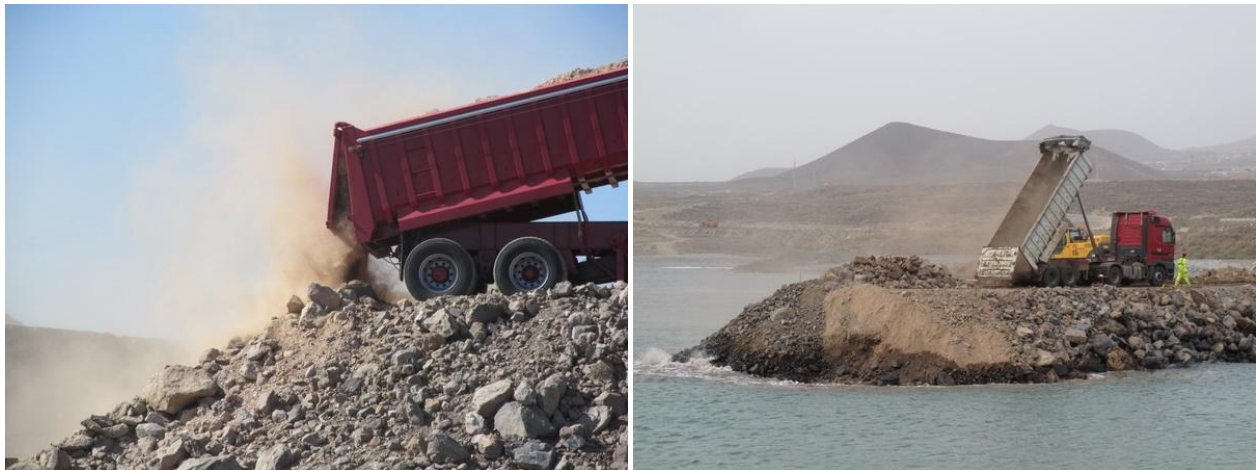
**Figura 16. Control de descargas de material el 10-1-2012 y el 19-2-2012.**

Semana 49 (2012): Se recomienda separar mejor los materiales acopiados para evitar la conspicua pluma que se ha generado esta semana en la zona suroeste de la obra.

Semana 40 (2012): Los camiones siguen portando una capa de finos de protección para la caja que se suspende inmediatamente en el aire y en el agua, recomendamos reducir su proporción a la mínima posible.

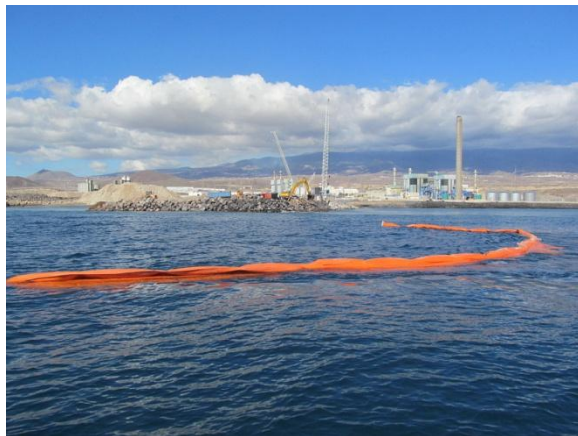
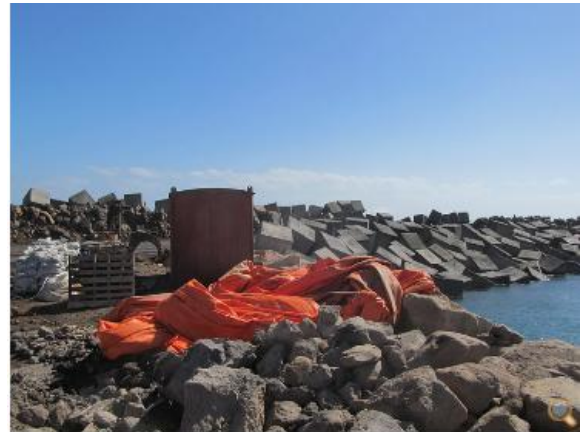
Antes (24/1/2012)

Después

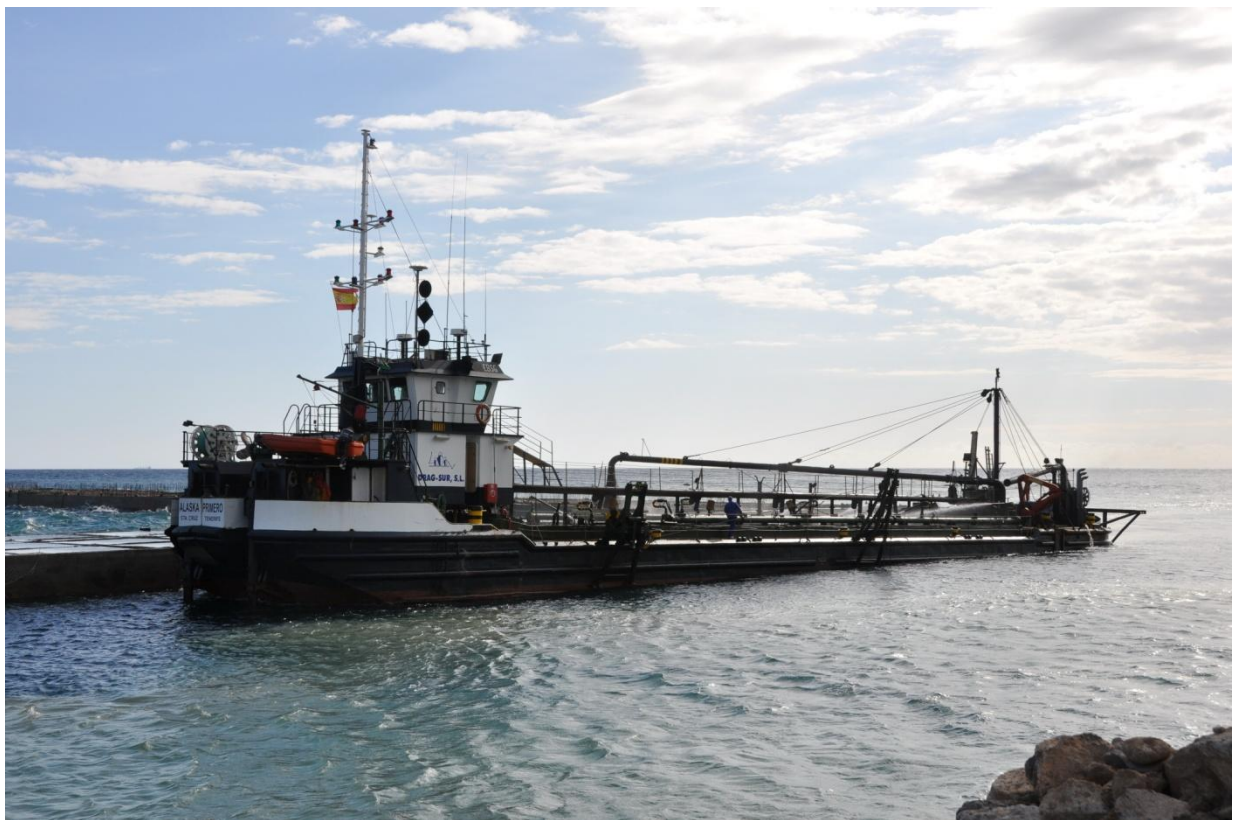
**Figura 17. Draga rellenando uno de los cajones del contradique (12/12/2012)**

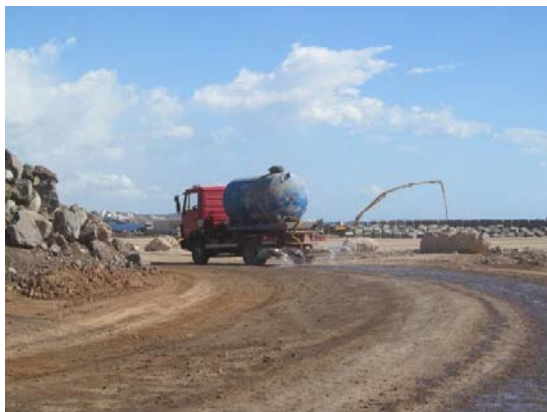
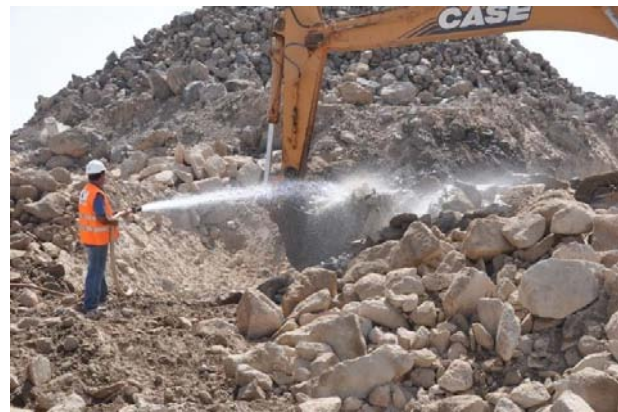
**Figura 18. Riego de los viarios con cuba y del material durante la carga**

Semana 7 (2012): Todos los camiones que han llegado a la obra en esta quincena lo han hecho con el toldo puesto. El riego en las diferentes zonas ha sido ocasional en los viarios, pero insuficiente en las zonas de acopio, como consecuencia el ambiente estaba cargado de más polvo del habitual en la obra.

En noviembre, vista la ineffectividad y engorro de volver a colocar el toldo a los camiones después de pasar la inspección de materiales en la báscula, el OAG consideró las alternativas planteadas por la ute al uso del toldo en el recinto de las obra, sustituyéndola por aplicar riegos en la zona de carga, que es donde más polvo se genera. Esta alternativa, en función de los materiales y el viento, resultó ser la más eficaz entre las varias pruebas realizadas (aspersión, etc.).

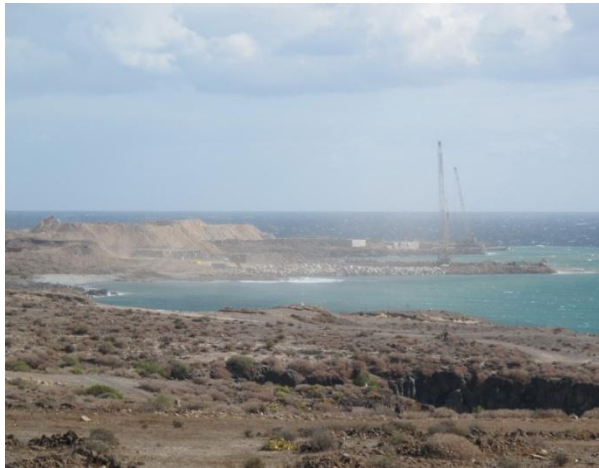
Figura 19. Nube de polvo generada por las obras un día normal de viento (14/2/2012)

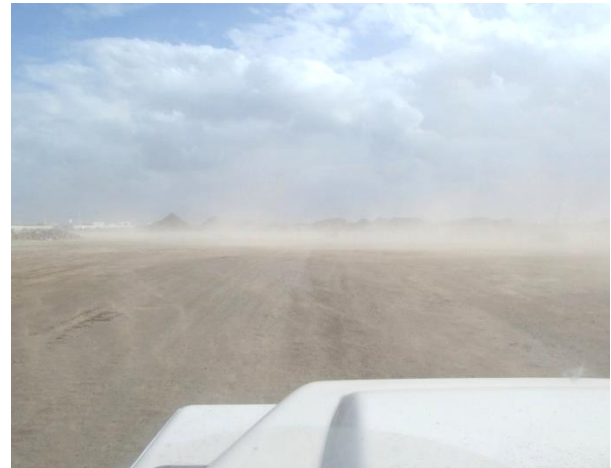
Figura 20. Nube de polvo levantada en la explanada un día de temporal de viento (27/11/2012)

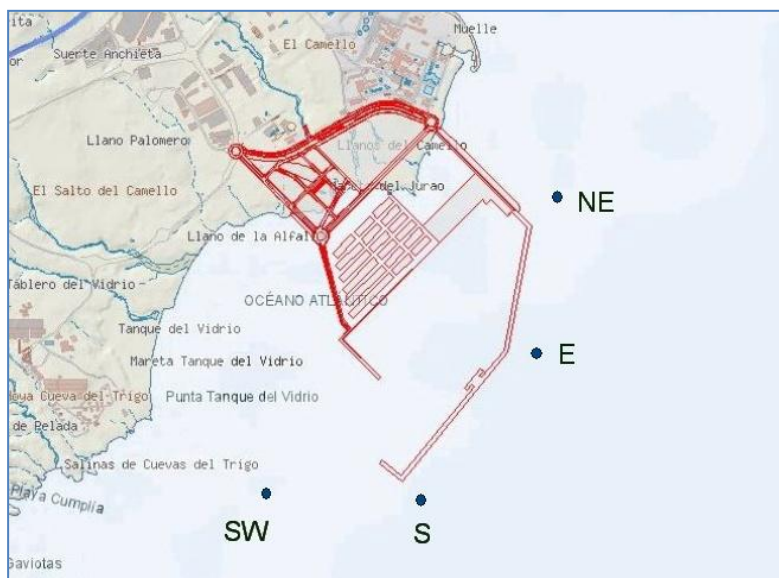
En la semana 7 el grillete de anclaje de la cadena de fondeo de la boya cardinal SW se rompió durante el fuerte temporal. La baliza, localizada entre la playa de La Pelada y la playa de la Batata, fue restituida a su posición original inmediatamente. En las semanas 27 y 44 ocurrió lo mismo, y en la 48 con la boya cardinal Este, que apareció en Puerto Colón. Estas incidencias coinciden con temporales y no queda otra opción que reponerlas cuando quedan liberadas.

Figura 21. Ubicación aproximada de las balizas que delimitan la zona de obras

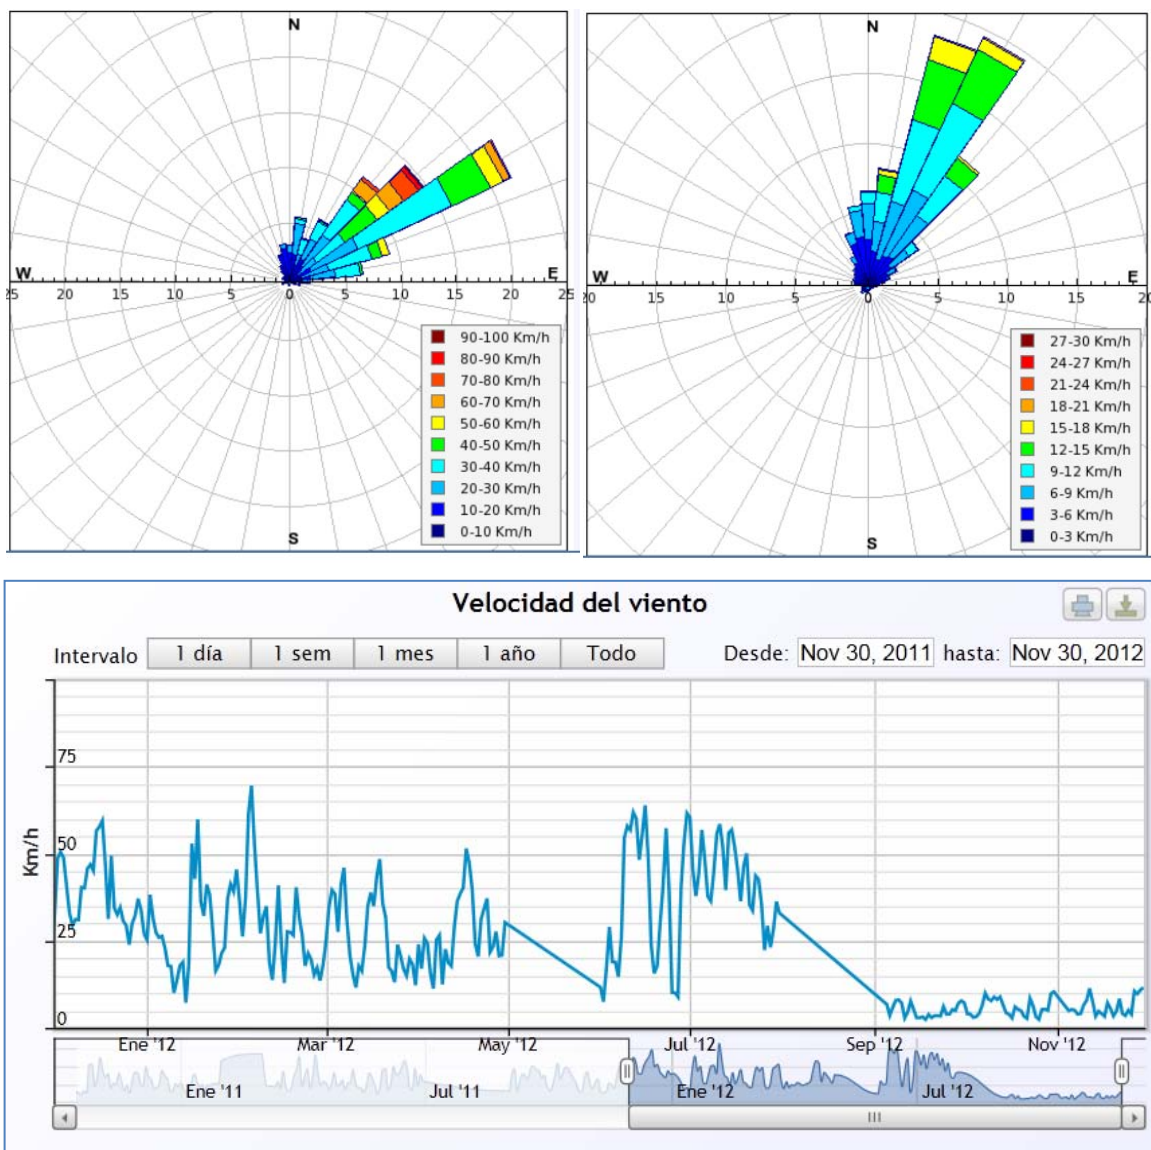
Figura 22. Rosa de los vientos del mes de febrero (izquierda) y diciembre (derecha), y velocidad del viento a lo largo del año 2012 hasta noviembre (línea recta, período de mantenimiento de la boya).

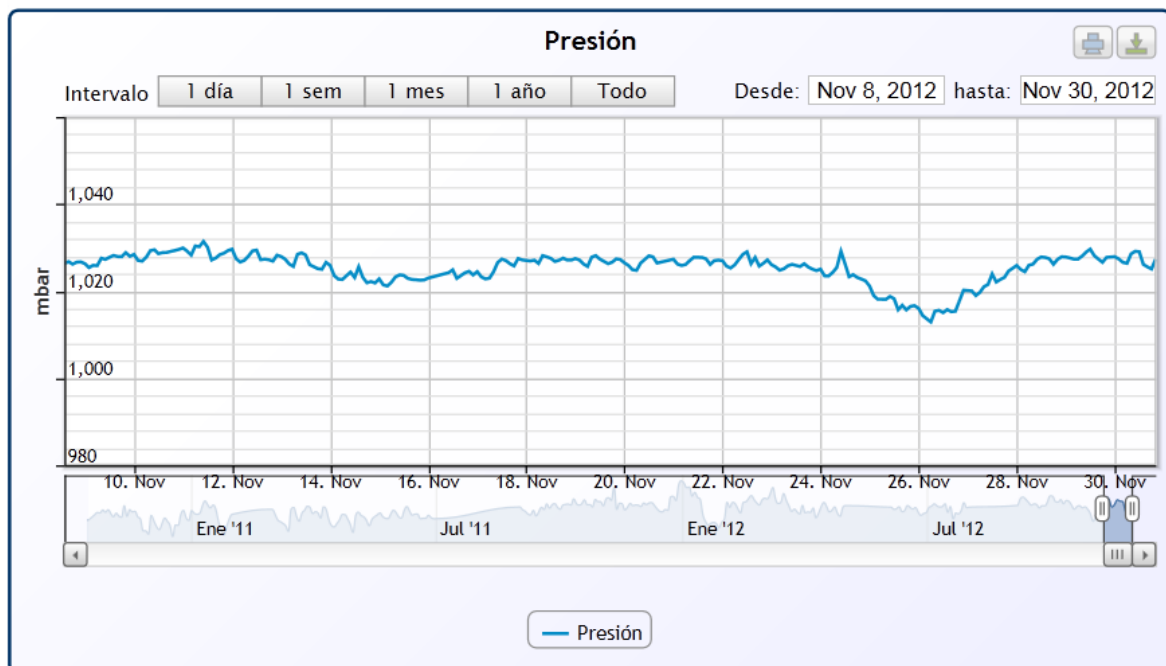
Figura 23. Ejemplos de los registros de temperatura y presión atmosférica en la boya de Granadilla.

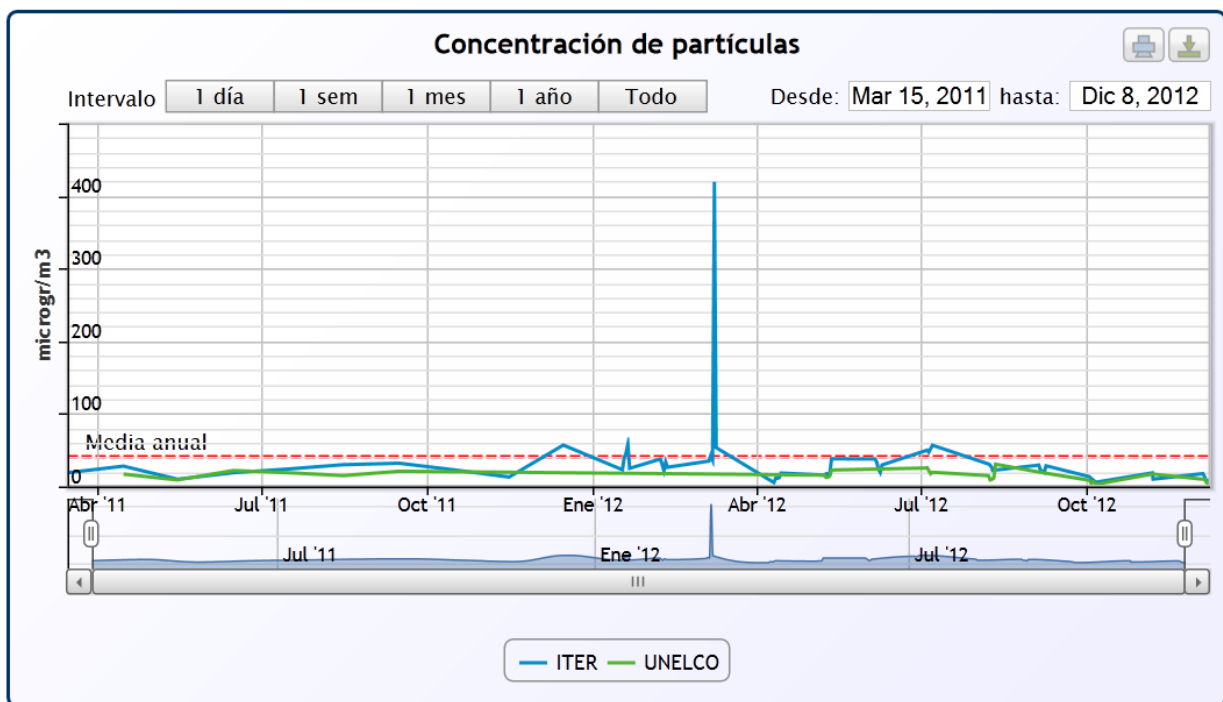
Figura 24. Medidas del polvo PM10 durante el año 2011 y 2012. La línea roja marca el límite de 50  $\mu\text{g}/\text{m}^3$ . El pico de marzo coincide con una tormenta de polvo sahariano.

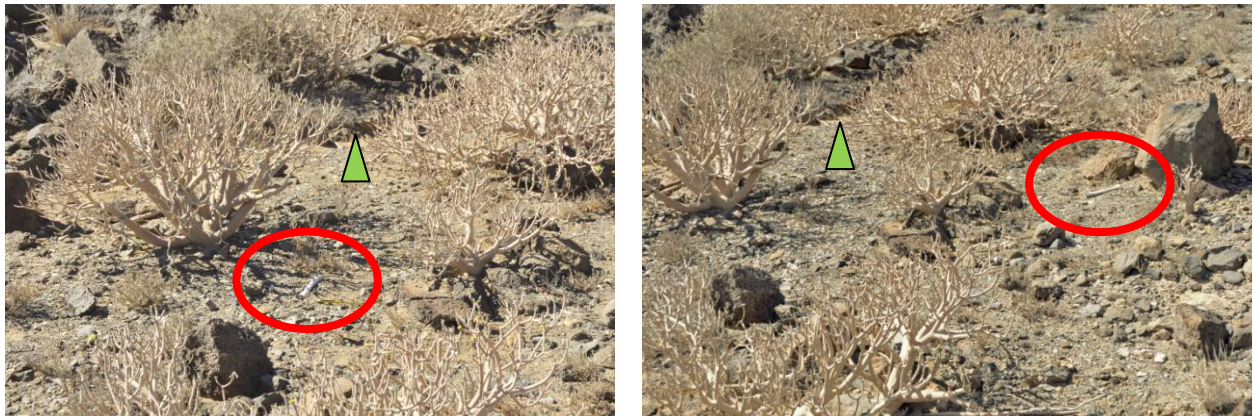
**Figura 26.** Estación TA422: Conchero del barranco del Charcón. Ubicación relativa de elementos 2011 (izquierda) y 2013 (derecha).

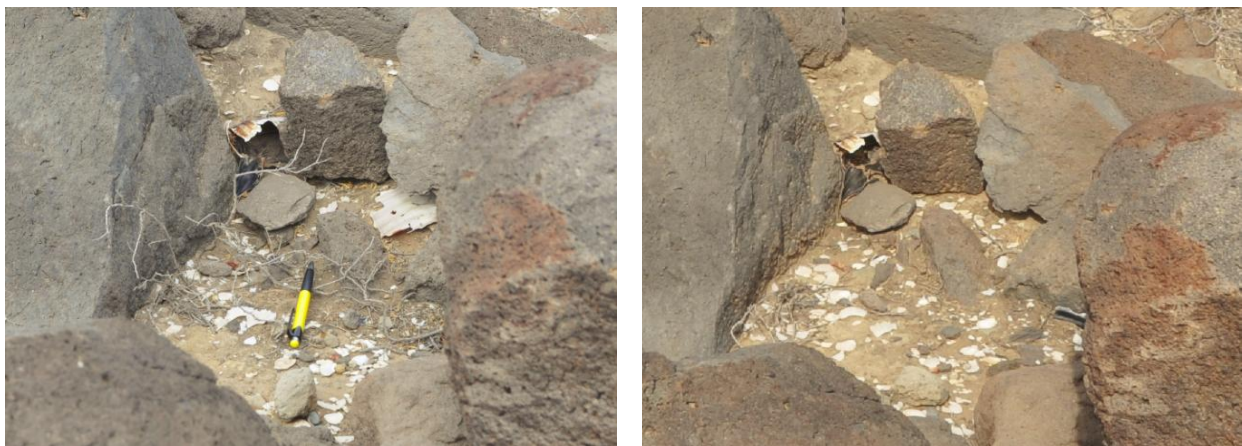
Las actividades de las personas son también causa de alteración de los yacimientos y, aunque las señales de acampada y los indicios del tránsito de personas en TA765 y TA768 han sido menos frecuentes en 2012 que en 2011 –quizás por efecto del viento–, la cantidad de basura acumulada ha sido aproximadamente la misma (botellas de plástico, bolsas conteniendo desperdicios, restos de rejillas, etc.).

**Figura 27.** Estación TA765: Conchero Cueva del Trigo. Variación relativa y presencia de basura 2011 (izquierda) y 2013 (derecha).

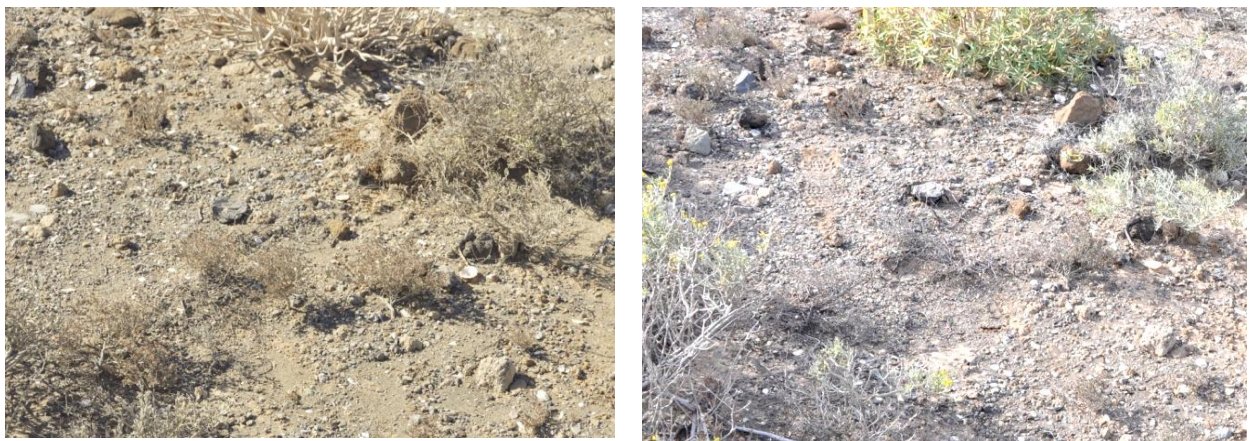
**Figura 28.** Estación TA767: Complejo ergonómico del Charcón. Ubicación relativa de elementos 2011 (izquierda) y 2013 (derecha)

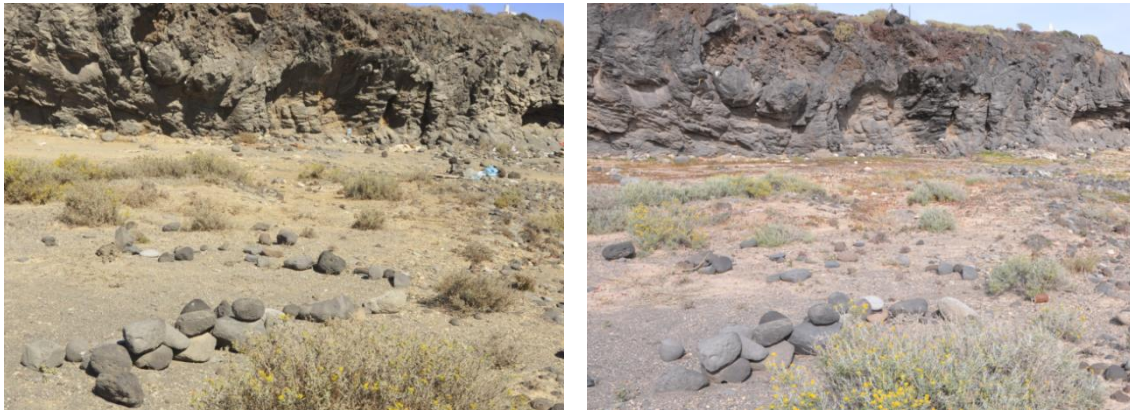
**Figura 29.** Estación TA768: Conchero barranco del Charcón. Ubicación relativa de elementos 2011 (izquierda) y 2013 (derecha).

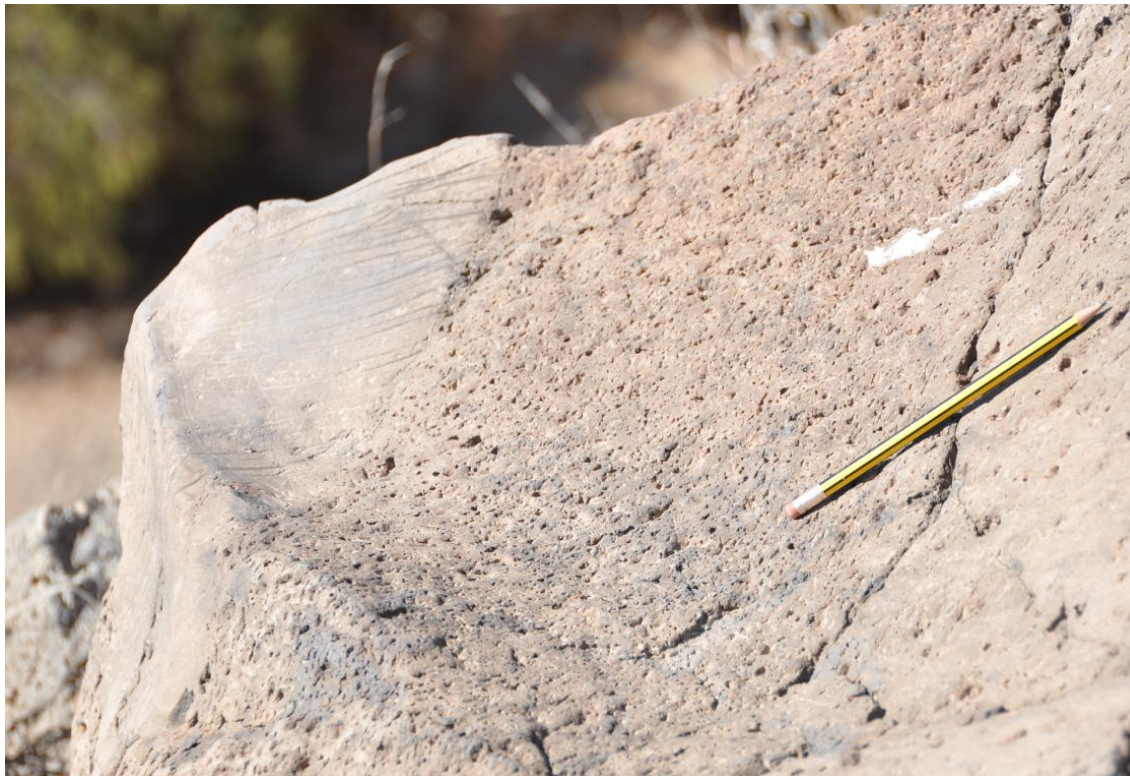
El único yacimiento que permanece sin alteraciones es el petroglifo de la estación TA764, al que, de momento, solo le afecta la normal meteorización de la roca.

**Figura 30.** Estación TA764 (Barranco del Charcón), petroglifos inalterados en 2012.

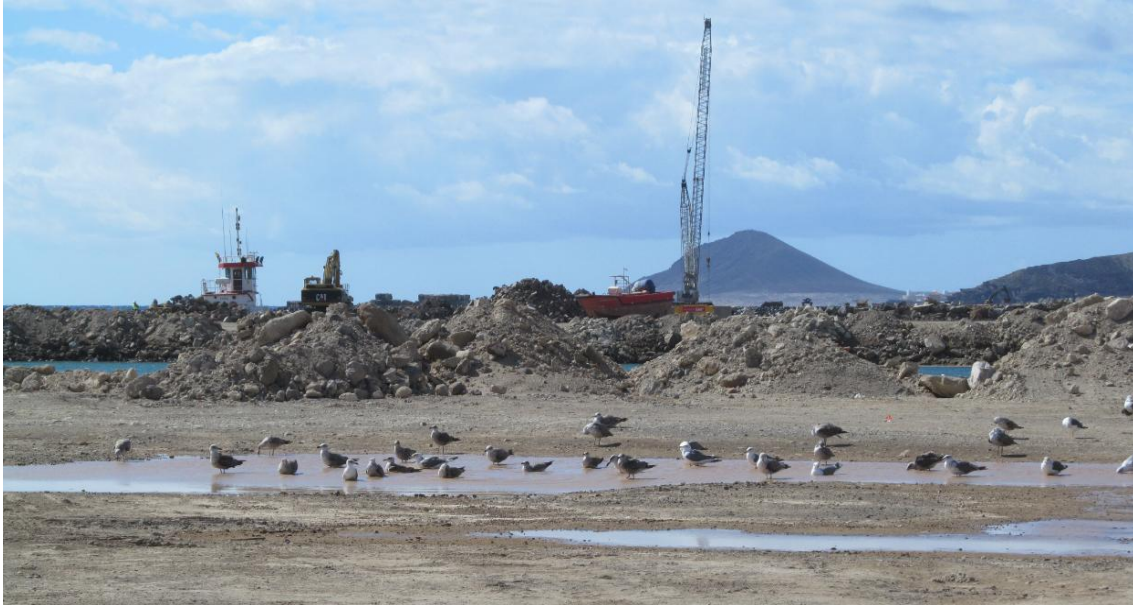
**Figura 31.** Gaviotas descansando en la zona de relleno del dique (8-11-2012)

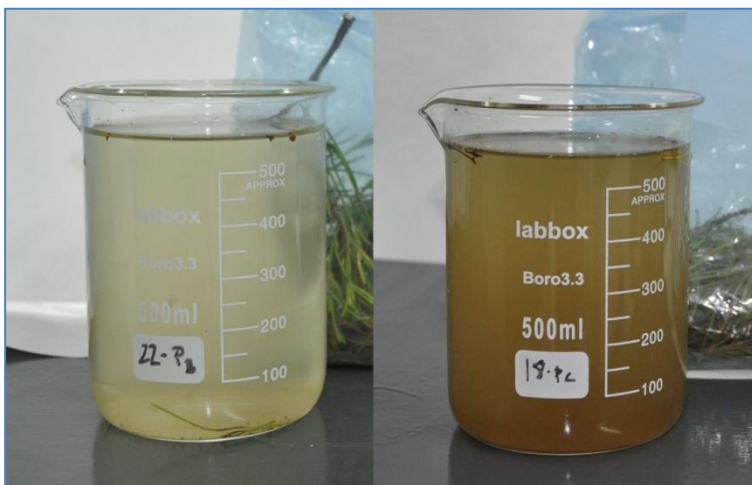
**Figura 35.** Muestras del lavado de las hojas de balo, con índice 2 (izquierda) y 4 (derecha)

El color del lavado de las hojas (en 550 ml de agua) se expresa con la siguiente escala: 1 = transparente, 2 = agua turbia, 3 = marrón traslúcido, 4 = marrón opaco con visión de sombras al trasluz, y 5 = marrón opaco sin visión de sombras al trasluz.

Durante el periodo 2011-2012 la deposición de polvo en el balo ha aumentado un 25 % en la parcela próxima al puerto (La Caleta) y ha disminuido en un 22 % en la más alejada (Playa del Medio) . Este aumento significativo en la primera, sumado a la ausencia de otras fuentes diferenciales de polvo y la proximidad de las obras, indican claramente que su relación con éstas.

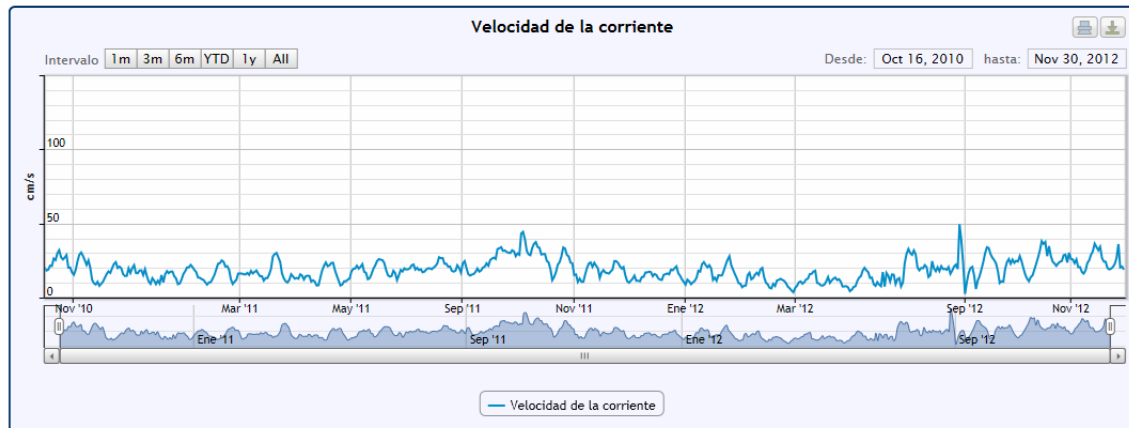
Figura 37. Registro de la velocidad de la corriente en la boya de Granadilla.

En 2012 se obtuvieron datos de 9 meses (faltan los de mayo, julio y agosto) y la velocidad media anual de la corriente fue de 20,54 cm/s, con picos máximos en llenante de 108,7 cm/s hacia el NE y en vaciante de 94,24 cm/s hacia el SW. La corriente residual media resultó ser 2,61 cm/s hacia el SW (equivale a 94 m/h), valor más bajo que los 5,31 cm/s obtenidos en 2010 (3 meses).

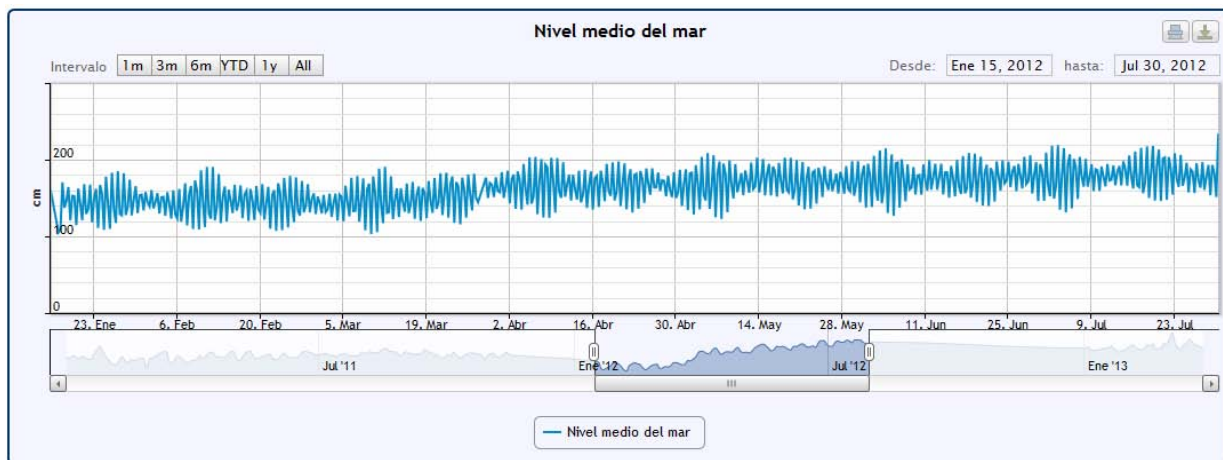
Figura 38. Registro del nivel del mar en el mareógrafo de Granadilla, de Puertos del Estado.

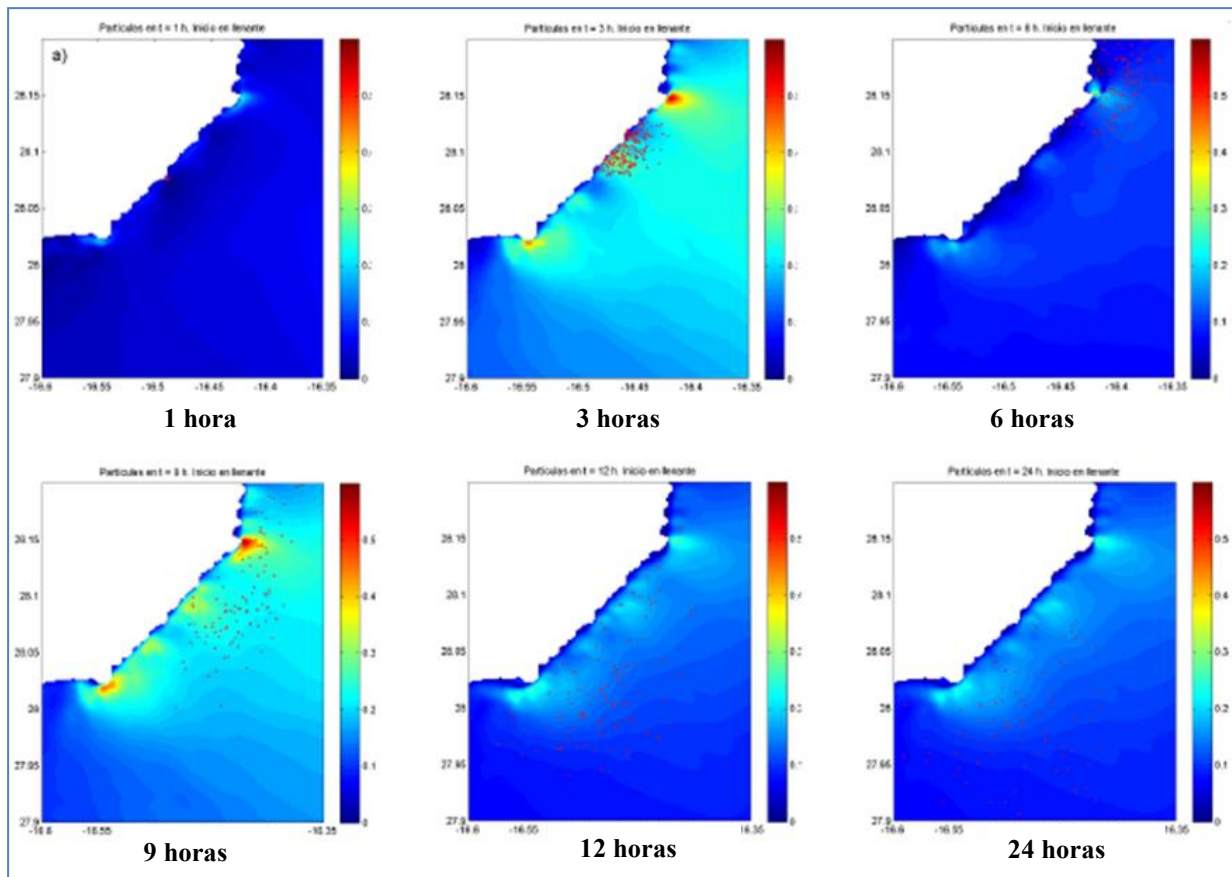
**Figura 46. Simulación de la marea viva equinoccial de septiembre (218/9/2001) y la dispersión de mil partículas vertidas en la zona de obras al comienzo el llenante. (IH Cantabria, 2012).**

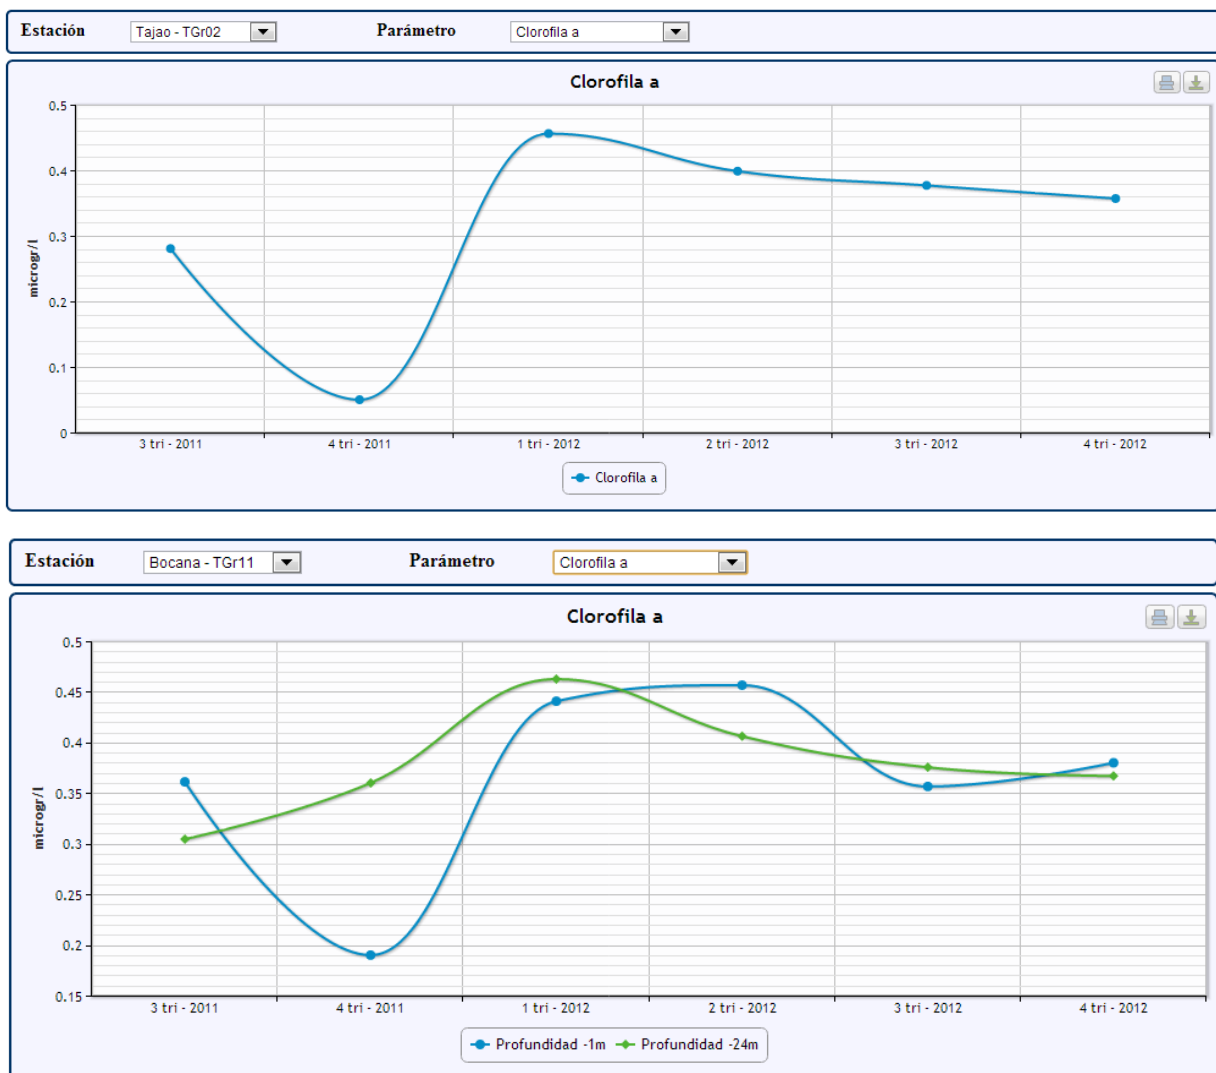
**Figura 62. Evolución de la concentración de clorofila a en las estaciones de Tajao y Bocana.**

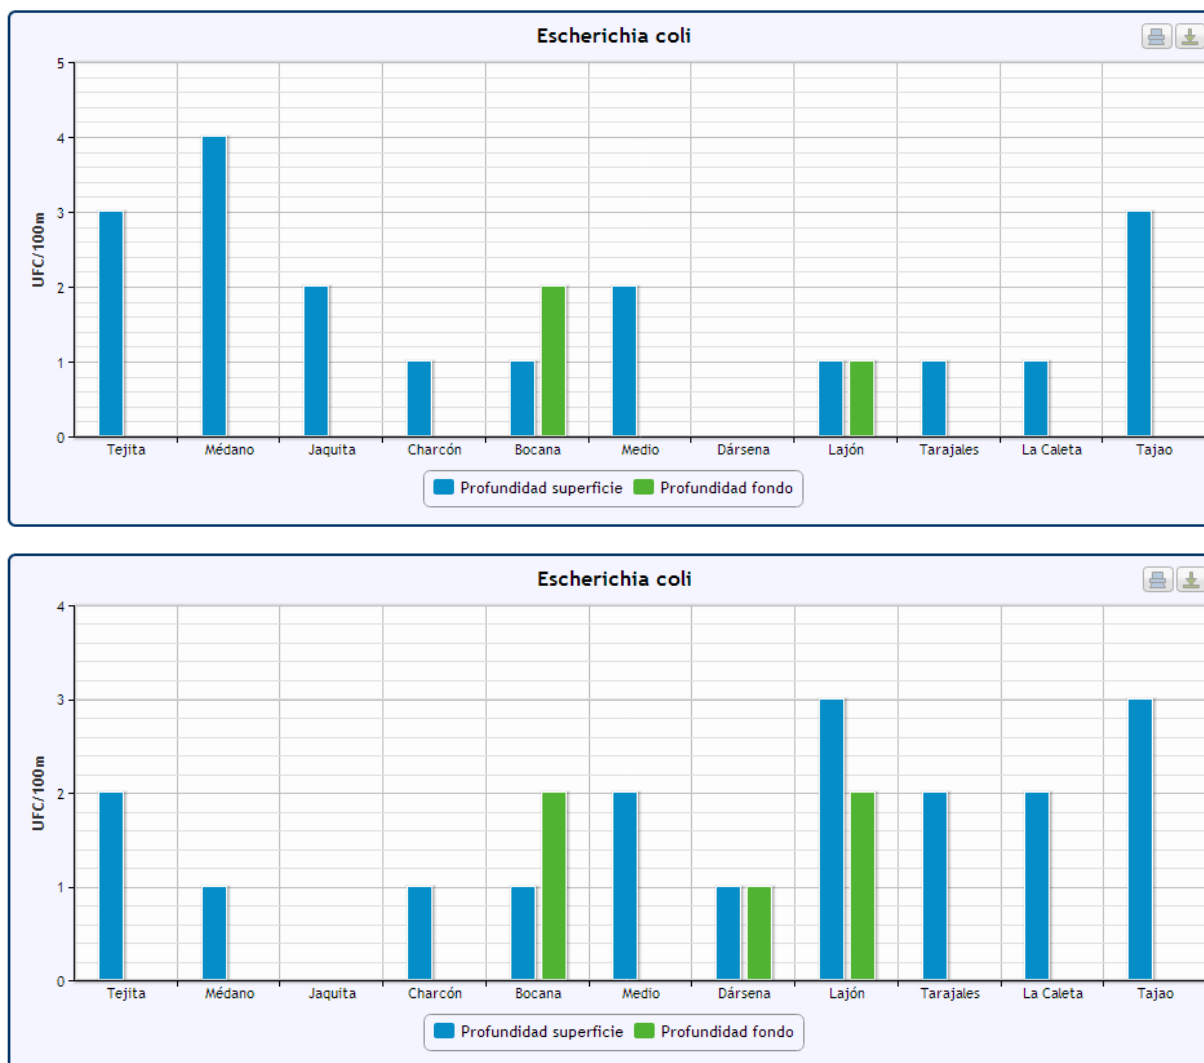
**Figura 75. Comparativa de las concentraciones de *Escherichia coli* medidas en el tercer trimestre en 2011 (arriba) y en 2012 (abajo), a lo largo de la costa de Granadilla**

En aguas marinas libres y no contaminadas lo normal es la ausencia de enterobacilos o concentraciones inferiores a 35 UFC/100. En este sentido, no deberían superarse concentraciones de 185 UFC/100 ml de enterococos o 500 UFC/100 ml de *Escherichia coli* (Directiva 2006/7/CE). De momento, no se han detectado enterococos ni se han superado estos límites para *Escherichia coli*. El valor más alto (4 UFC/100 ml) se registró en la TGr19 (Médano), estación cercana al núcleo urbano de El Médano.

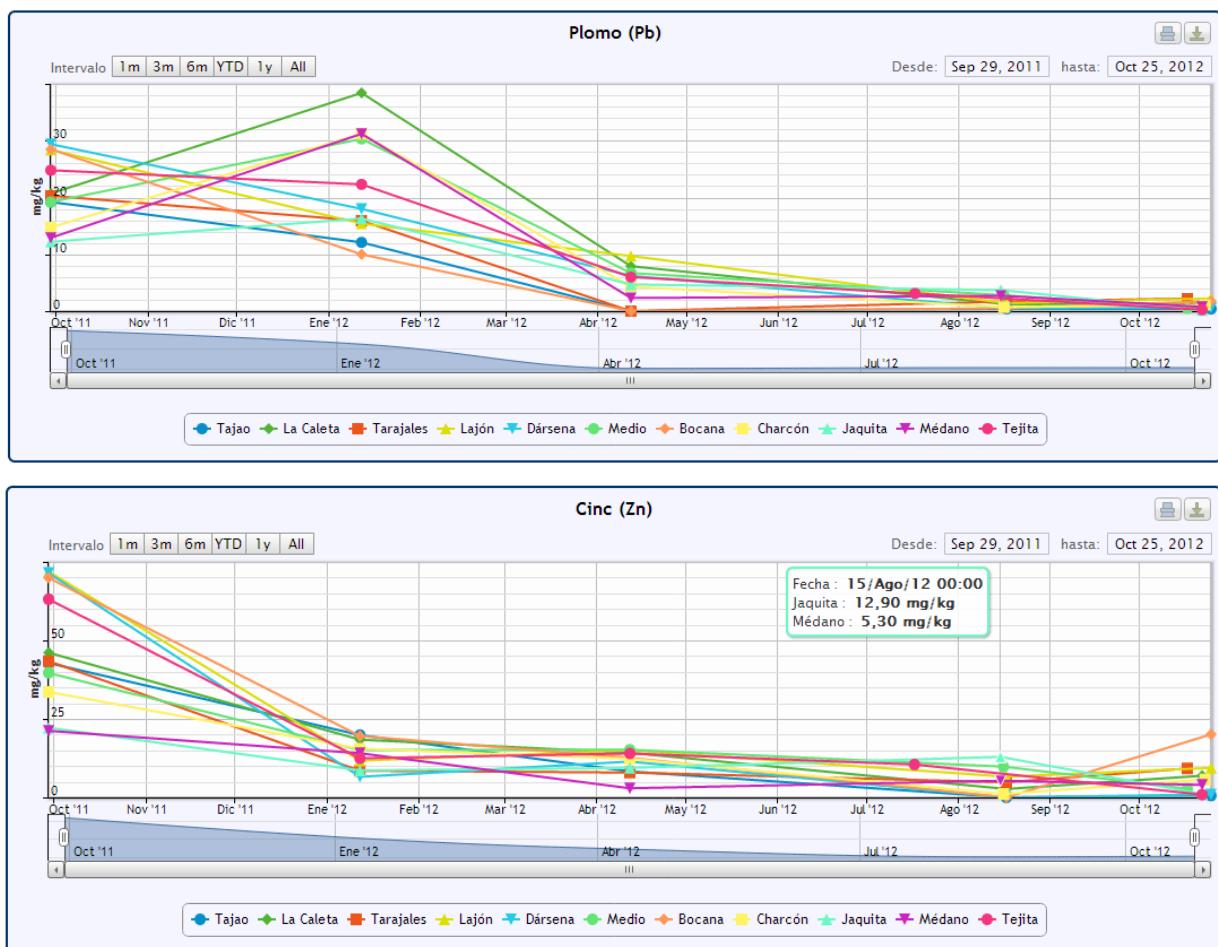
**Figura 81. Concentración de plomo y cinc en sedimentos de la costa de Granadilla.**
