**SEGUIMIENTO AMBIENTAL DEL  
PUERTO DE GRANADILLA  
EN FASE DE OBRAS**

**INFORME ANUAL 2012**

Marzo 2013

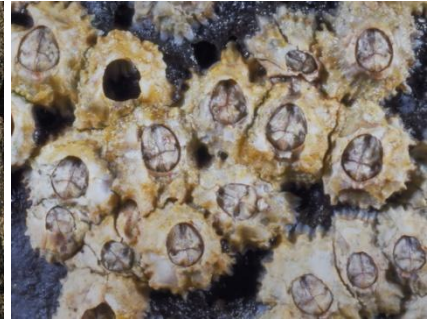
Tálamos vivos y uno muerto

En las gráficas se muestra la cobertura de tálamos de cada estación en porcentaje (barra azul) y el porcentaje aproximado de ejemplares muertos (línea verde). No se han observado variaciones significativas en la cobertura de tálamos en las estaciones medidas. Comparando la situación a finales de 2011 y 2012, la mortandad ha decaído en la Rajita y ha aumentado ligeramente en Bocinegro, lo cual no parece tener ninguna relación con las obras del puerto.

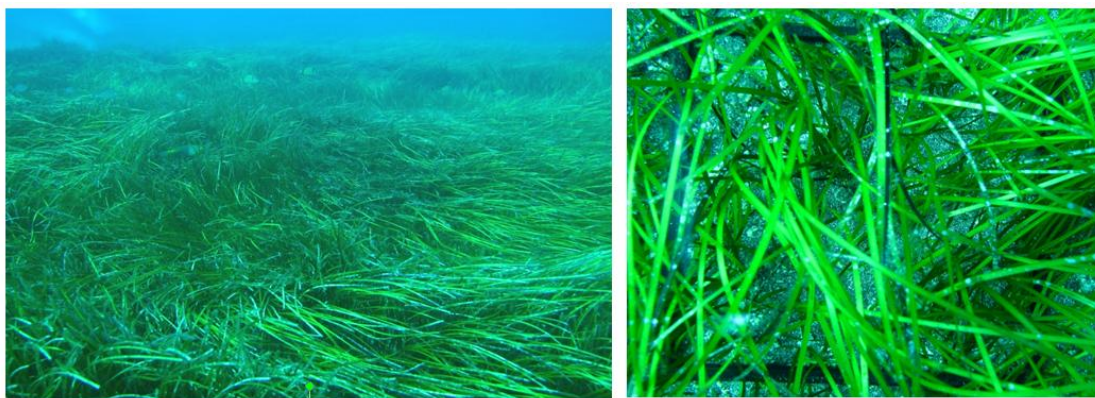
**Tabla 27. Ejemplo de sebadal con valores altos para todos los parámetros fisiológicos (TGr13)**

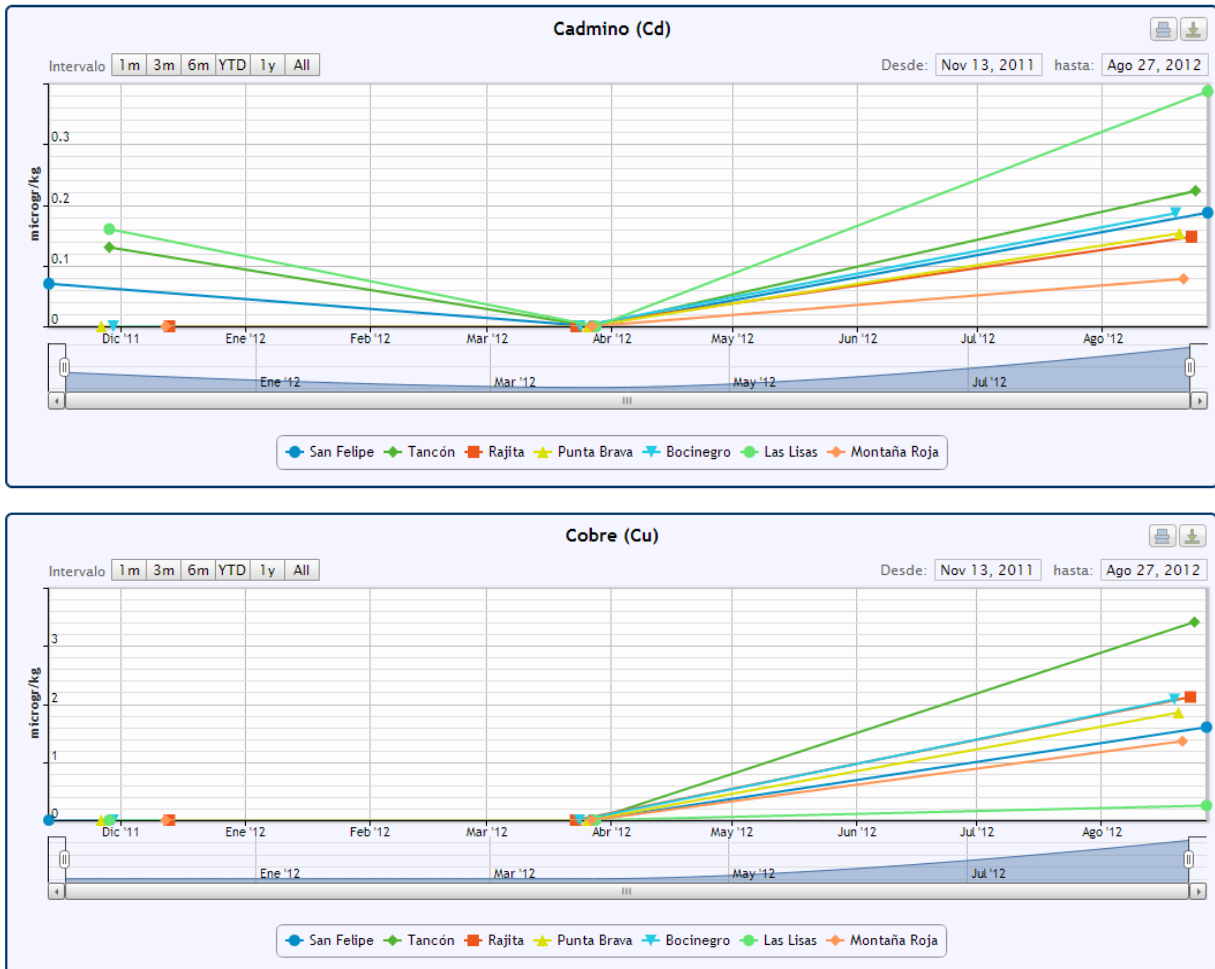
**Figura 105. Evolución del cadmio y cobre en gónadas de *Diadema* en la costa de Granadilla.**

En el análisis de estas gráficas destaca la estación Tancón, al sur de las obras, en la que se dan las mayores concentraciones de cinc, cobre, mercurio, níquel y cadmio. Salvo por el último, los valores son menores o muy inferiores en varios casos, a los de referencia. Carecen de repercusión ecológica y reflejan probablemente la vecindad del polígono industrial de Granadilla.

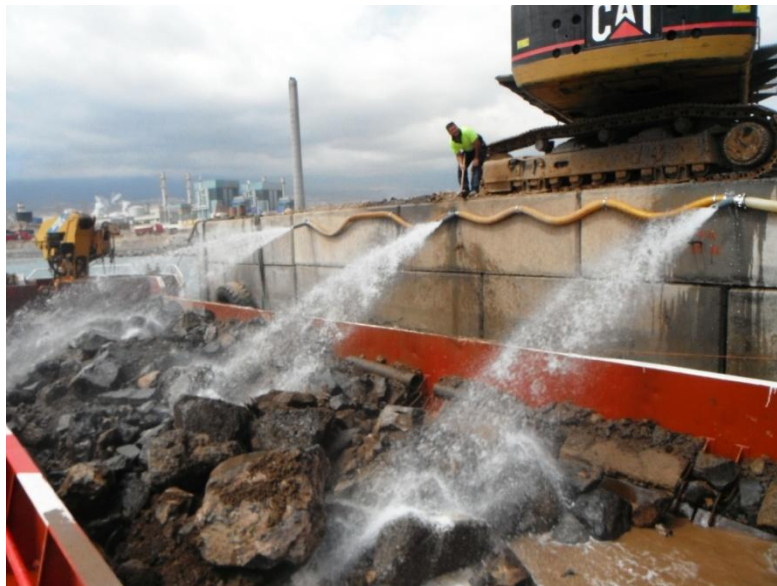
Figura 107. Ensayos de lavado realizados por la ute SATO-FCC-PPL (Foto A. Hernández)

Para mitigar este efecto adverso, se recomienda lavar siempre el material en el propio gánguil y mientras está atracado, de manera que los finos sean lixiviados y la turbidez se genere dentro de la bahía protegida por el contradique, favoreciendo así su sedimentación dentro del recinto y donde su impacto ecológico es menor. Dicho lavado ha de ser con agua de mar y tener cierta entidad.

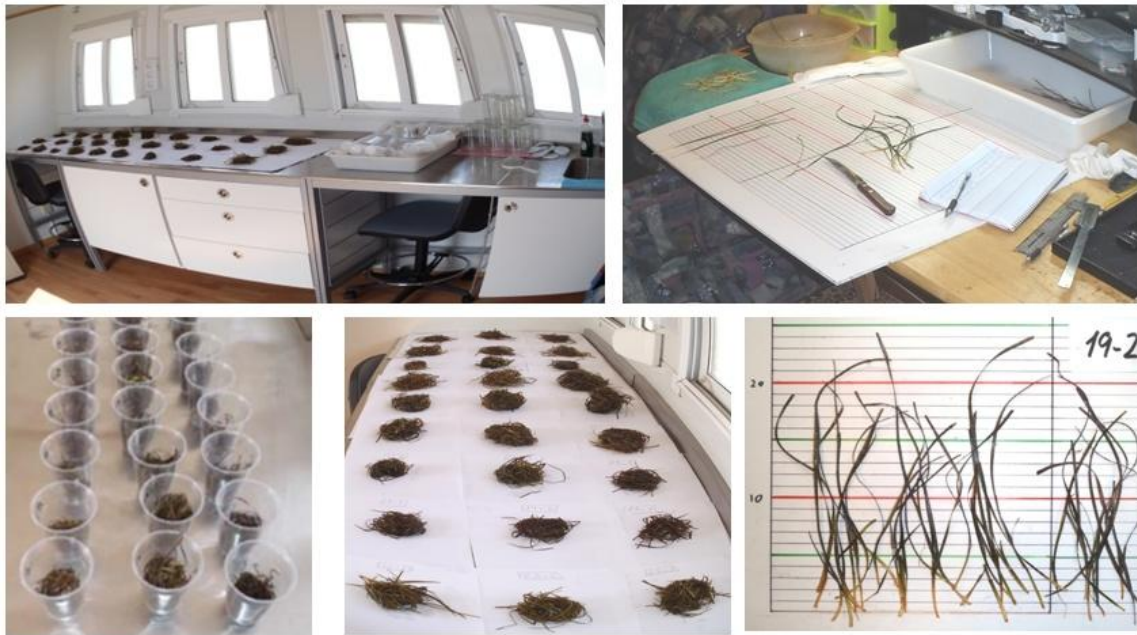
**Figura 110. Proceso de secado y medida loliar de la seba.**

- El número de peciolo para la densidad de haces.
- El número de hojas para la densidad foliar.
- La media de la longitud de las diez hojas más largas, para la altura foliar.
- La longitud total de las hojas multiplicada por su anchura media, para el área foliar.
- La observación directa de las cuadrículas y de las fotografías en posición orto para la estima de la cobertura local.
- El peso seco de cada muestra libre de epífitos para la biomasa.
