**OAG Inf\_2012.5**

**INFORME SOBRE LOS MATERIALES DE  
PRÉSTAMO EMPLEADOS EN LAS OBRAS  
DEL PUERTO DE GRANADILLA, TENERIFE**

© OAG – Diciembre 2012

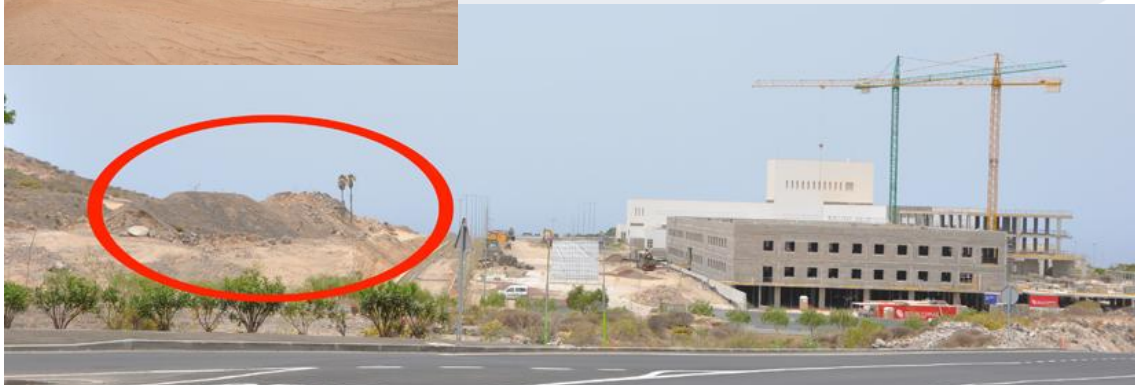
**4**

**Designación Desaladora de Granadilla**

<i>Tipo de actuación</i>	Traslado de materiales procedentes de excavación
<i>Descripción</i>	Sobranate del desmonte y excavación de la planta Desaladora de Granadilla. Traslado de materiales al Puerto.
<i>Ubicación</i>	Granadilla, finca al noreste de UNELCO. 28° 5'16.11"N 16°29'32.39"O
<i>Período de aportes</i>	junio 2011 – junio 2012
<b>Autorización</b>	
<i>Fecha</i>	21-11-2011
<i>Autoridad</i>	Escrito del Jefe de obra de la UTE Desaladora de Granadilla
<i>Promotor</i>	UTE Puerto de Granadilla
<i>Condiciones</i>	No establecidas
<i>Plazo</i>	No establecido
<i>Proyecto</i>	No
<b>Evaluación</b>	
<i>Fecha inspección</i>	03-08-2012
<i>Estado actual</i>	Finalizado
<i>Ajuste autorización</i>	Conforme
<i>Comentarios</i>	Todos los desmontes están considerados en el proyecto, siendo una obra autorizada. Los materiales se acopian en el centro y se van reutilizando o sacando del recinto.
<b>Conclusión</b>	Correcto

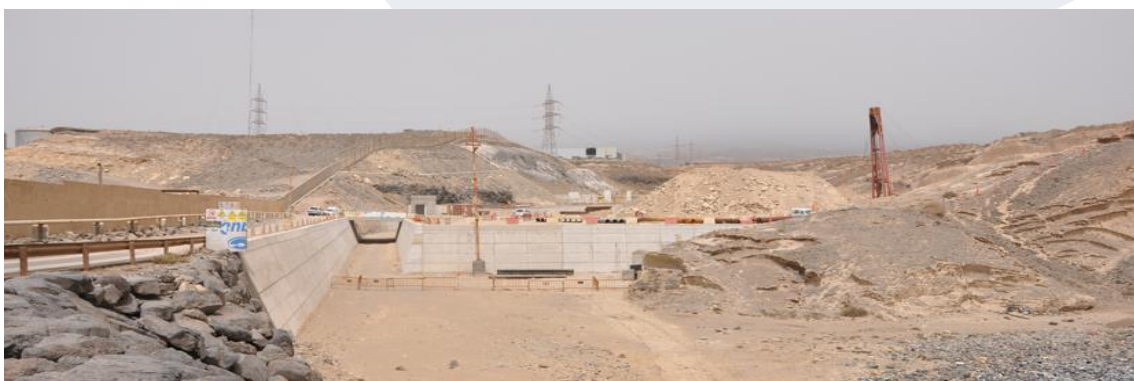
<b>5</b>	
<b>Designación</b>	<b>Desmante de La Tejita</b>
<b>Tipo de actuación</b>	Traslado de los materiales procedentes de excavación
<b>Descripción</b>	Movimiento de tierras ajustado al proyecto para la construcción de un Centro Comercial y traslado de los materiales sobrantes al puerto de Granadilla.
<b>Ubicación</b>	Costa Bella – La Tejita. 28° 1'59.93"N 16°33'45.31"O
<b>Período de aportes</b>	Noviembre 2011 – abril 2012
<b>Autorización</b>	
<b>Fecha</b>	20-10-2011
<b>Autoridad</b>	Plan General de Ordenación, Granadilla de Abona (Boletín Oficial de la Provincia de Santa Cruz de Tenerife 68, 29 de abril de 2005). Autorización del Ayuntamiento de Granadilla de Abona para el movimiento de tierras
<b>Promotor</b>	Construcción, Promoción y Derivados S.A.
<b>Condiciones</b>	n/a
<b>Plazo</b>	6 meses
<b>Proyecto</b>	Parte del proyecto básico con los planos
<b>Evaluación</b>	
<b>Fecha inspección</b>	03-08-2012

<b>Estado actual</b>	Finalizado
<b>Ajuste autorización</b>	Conforme
<b>Comentarios</b>	La licencia municipal se concede para el vaciado y movimiento de tierras y la actuación es acorde. No se especifica si el traslado de los materiales al Puerto o cualquier otra ubicación está también autorizado. Los movimientos de tierra han sido consecuentes con lo autorizado.
<b>Conclusión</b>	Correcto

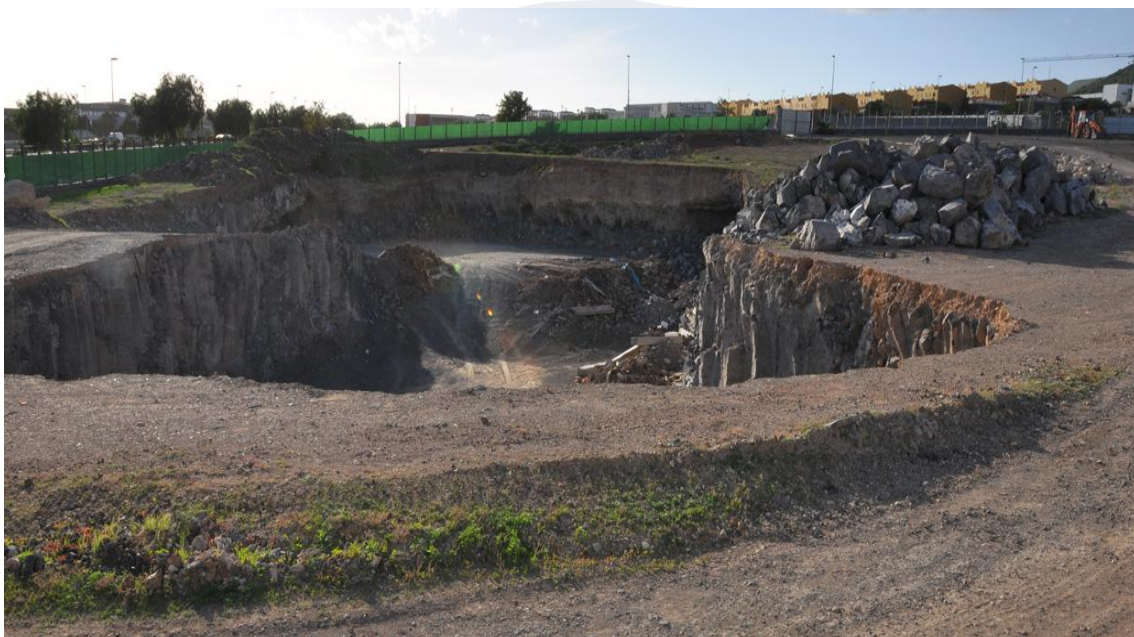
<b>7</b>	
<b>Designación</b>	<b>Las Chafiras, manzana 20</b>
<b>Tipo de actuación</b>	Aprovechamiento de excedentes
<b>Descripción</b>	Movimientos de tierra necesarios para la plantación de vegetación. Incluye aporte de tierra vegetal existente en la parcela municipal anexa.
<b>Ubicación</b>	Las Chafiras, San Miguel de Abona. 28° 3'24.66"N 16°36'59.69"O
<b>Período de aportes</b>	Noviembre 2011-abril 2012
<b>Autorización</b>	
<b>Fecha</b>	30-01-2012
<b>Autoridad</b>	Ayuntamiento de San Miguel de Abona
<b>Promotor</b>	Transportes y Excavaciones Rayana S.L.
<b>Condiciones</b>	Se permite el aprovechamiento del material excedente
<b>Plazo</b>	No establecido
<b>Proyecto</b>	n/a
<b>Evaluación</b>	
<b>Fecha inspección</b>	27-11-2012
<b>Estado actual</b>	Finalizado
<b>Ajuste autorización</b>	No conforme
<b>Comentarios</b>	Se trata de una finca urbana al nivel de la acera y con una cerca de hierro forjado alrededor. Con un permiso de adecuación del terreno para hacer un futuro parque se ha excavado aproximadamente el 40 % de la finca, creando un hueco, que tiene una profundidad de 5 a 10 m ,dependiendo de la zona, del que se han extraído 111. 300 t de materiales.

<b>Conclusión</b>	Incorrecto. Se ha excedido ampliamente la autorización, dejando la finca en un estado incompatible con los objetivos para los que se concedió. Los responsables deberían restituir el terreno a su situación original.

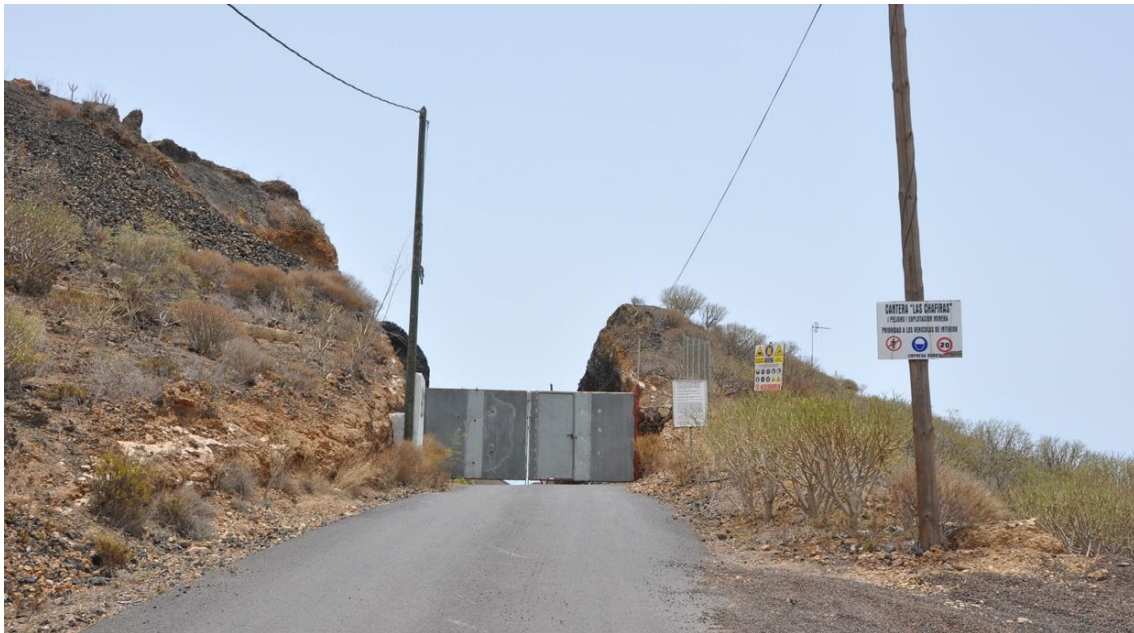
<b>11</b>	<b>Áridos Herrera</b>
<i>Designación</i>	
<i>Tipo de actuación</i>	Traslado de materiales procedentes de cantera
<i>Descripción</i>	Cantera para la extracción de material pétreo.
<i>Ubicación</i>	Finca Jureña, San Miguel de Abona. 28° 3'59.68"N 16°37'14.43"O.
<i>Período de aportes</i>	Marzo a junio de 2012
<b>Autorización</b>	
<i>Fecha</i>	15-09-2008
<i>Autoridad</i>	Dirección General de Industria. Gobierno de Canarias
<i>Promotor</i>	Explotaciones Jureña S.A.
<i>Condiciones</i>	No establecidas
<i>Plazo</i>	15 años
<i>Proyecto</i>	Existe (consultado el plan de labores de 2010)
<b>Evaluación</b>	
<i>Fecha inspección</i>	23-07-2012
<i>Estado actual</i>	Finalizado
<i>Ajuste autorización</i>	Conforme
<i>Comentarios</i>	Cantera con dos entradas, bien señalizada y sin afecciones aparentes al entorno fuera del perímetro autorizado.
<i>Conclusión</i>	Correcto

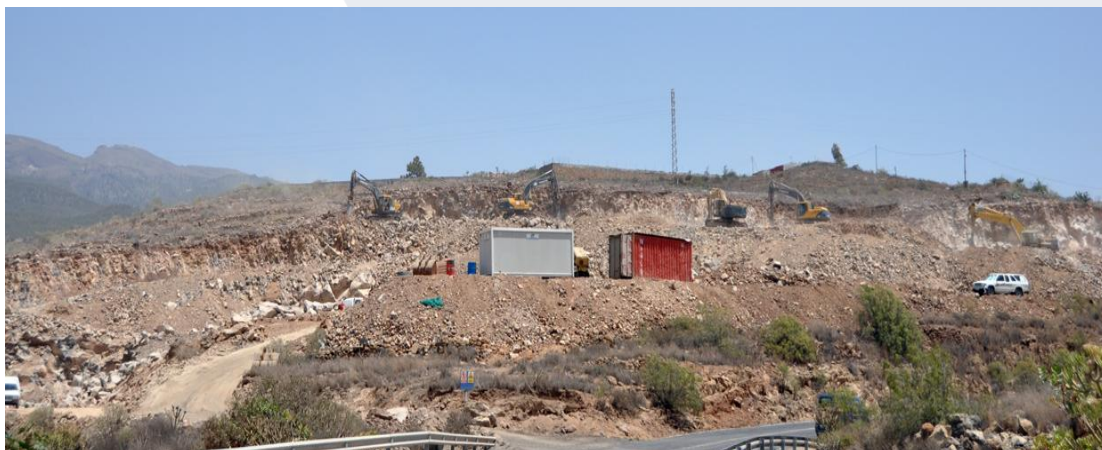
**12**

<i>Tipo de actuación</i>	Traslado de materiales procedentes de abancalamiento
<i>Descripción</i>	Abancalado de finca en suelo rústico de protección agraria (agrícola tradicional).
<i>Ubicación</i>	Lomo Grande, Chimiche, Granadilla de Abona. 28° 7'29.06"N 16°32'39.72"O
<i>Período de aportes</i>	Marzo 2012 – octubre 2012
<b>Autorización</b>	
<i>Fecha</i>	Primera autorización: 22-02-2012. Actual: 12-06-2012. Calificación territorial: 12-06-2012
<i>Autoridad</i>	Ayuntamiento de Granadilla de Abona
<i>Promotor</i>	Primera autorización a Pavite Energía S.L., luego a Excavaciones y Construcciones Charasca S.L.
<i>Condiciones</i>	Actuación deberá ajustarse al proyecto suministrado. Finalidad de la actuación: uso agrícola; huertas de cultivo y abancalado. Altura de bancales 4 m. Muros de mampostería de piedra seca.
<i>Plazo</i>	12 meses y 4 años la calificación territorial
<i>Proyecto</i>	Existe (consultado solo los planos viejos que se incumplían y los nuevos provenientes del modificado)

<b>Evaluación</b>	
<i>Fecha inspección</i>	13-03-2012. 30/08/2012
<i>Estado actual</i>	Activo
<i>Ajuste autorización</i>	Conforme. Se ajusta a los planos del proyecto modificado en nuestro poder
<i>Comentarios</i>	Nota de incidencia: OAG Inc_2012.6 Materiales externos no autorizados.pdf. Pavite Energía S.L. autorizó a Excavaciones y Construcciones Charasca S.L. a hacer bancales en base al proyecto original y la extracción de material sobrante a un vertedero autorizado. Posteriormente, esta última empresa presentó un reformado del proyecto que fue rechazado y luego un modificado que se autorizó directamente a Excavaciones y Construcciones Charasca. La actuación se ajusta a lo establecido en el proyecto modificado, sin embargo, parece una cantera más que un abancalado.
<i>Conclusión</i>	Incorrecto. El abancalado autorizado en Chimiche cumple con los parámetros del segundo permiso, sin embargo, la cantidad de materiales extraídos ( 313.100 t) excede la viabilidad económica de un aterrazamiento con fines agrícolas, dejando en evidencia una finalidad meramente extractiva.

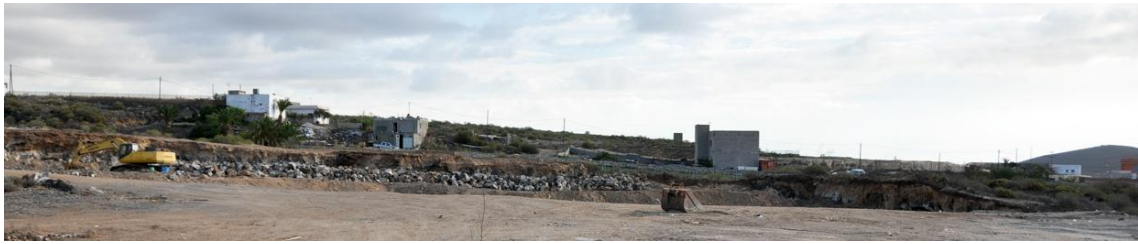
<i>Conclusión</i>	Incorrecto. No han cumplido con los condicionantes de la autorización y el permiso municipal de abanclado expiró el 18 de octubre de 2012 sin haber terminado y lo ejecutado no se ajusta a los fines del proyecto autorizado

Vista área de la parcela en Casa Quemada. Esquema de estado a 17-10-2012. En amarillo: zona de la finca al nivel natural o levemente rebajada. En rojo: taludes negativos respecto a lo marcado en el proyecto. En azul: zona excavada muy por debajo del nivel natural. En verde: escalón de tierra. En negro: zona elevada restante de la que se han estado extrayendo materiales. En azul: acopio de tierra. En fucsia: acopio de escollera. Las líneas rojas marcan los límites de la finca según el catastro y también las terrazas proyectadas según el proyecto presentado al ayuntamiento para la concesión del permiso.

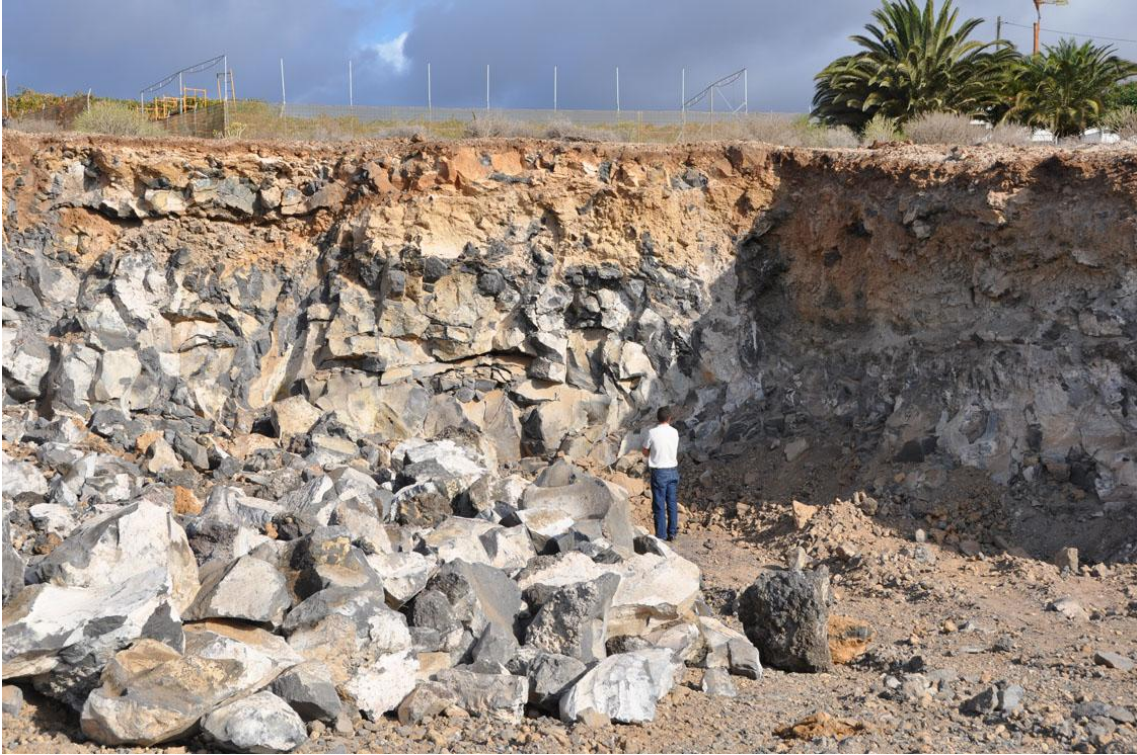
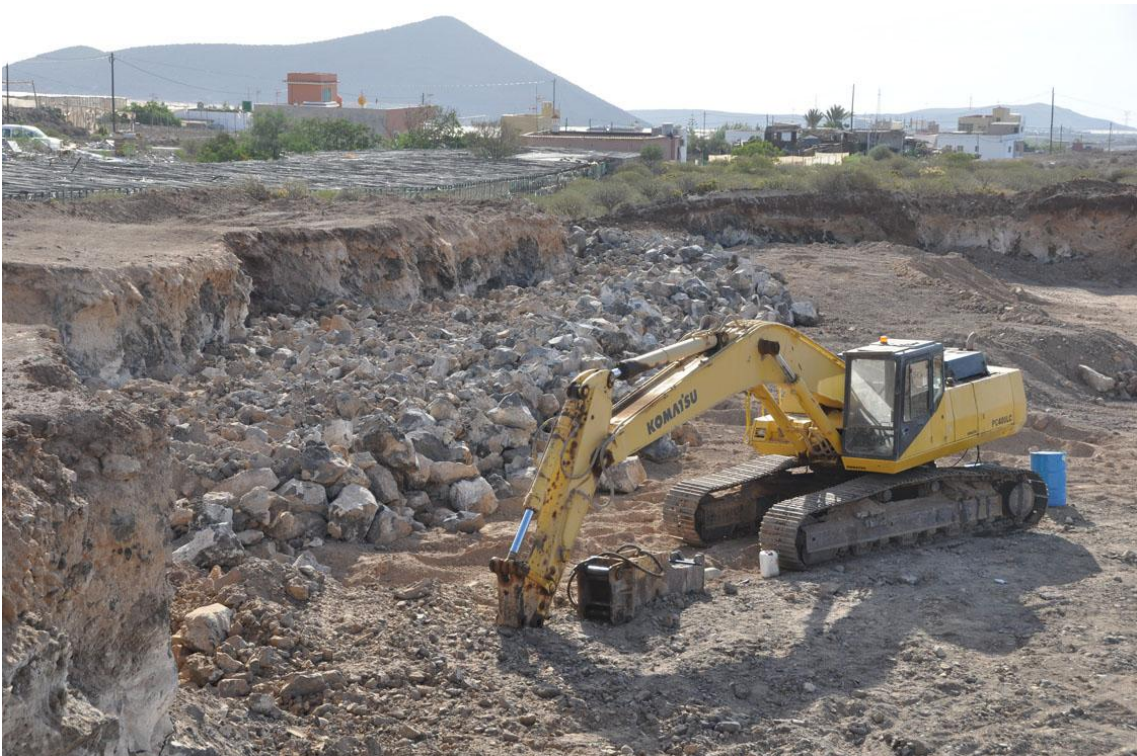
**16**

En la visita de inspección se pudo comprobar que se habían excavado una buena parte del terreno, dejando taludes con desniveles verticales de 10-12 m (la maquinaria estaba parada). El aspecto general es de una cantera y no de un aterrazamiento. La obra se paró por desavenencias entre el dueño y el transportista, sin haberse ejecutado los bancales de cultivo y dejando unos enormes taludes donde se sacó el material.

Incorrecto; se incumplen las condiciones del permiso.

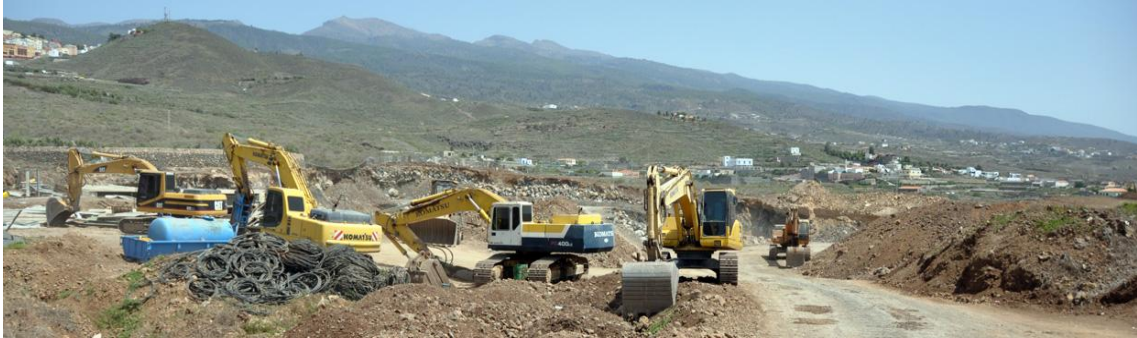
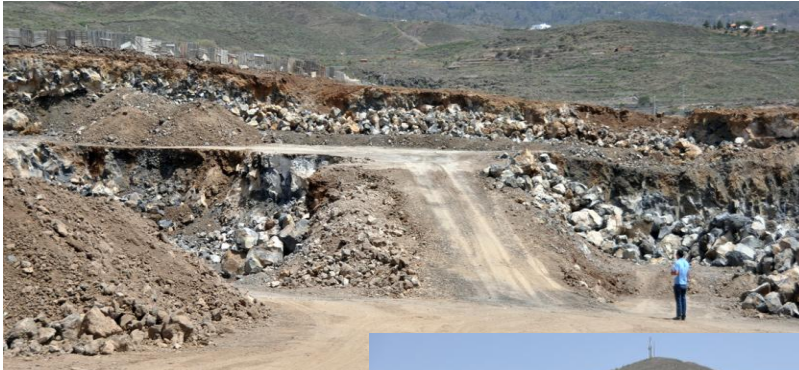
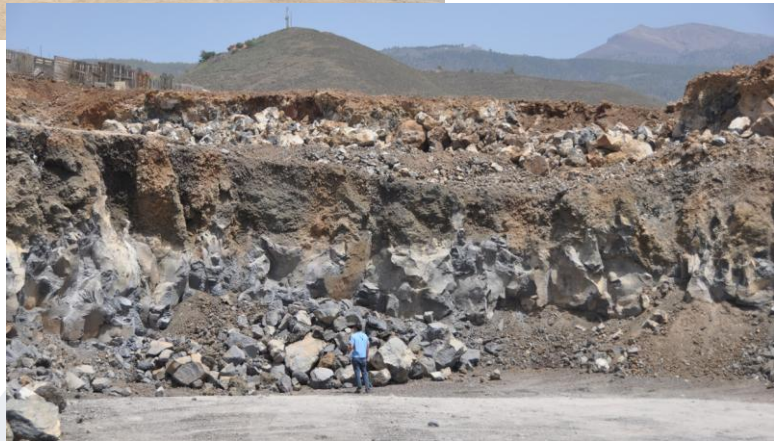
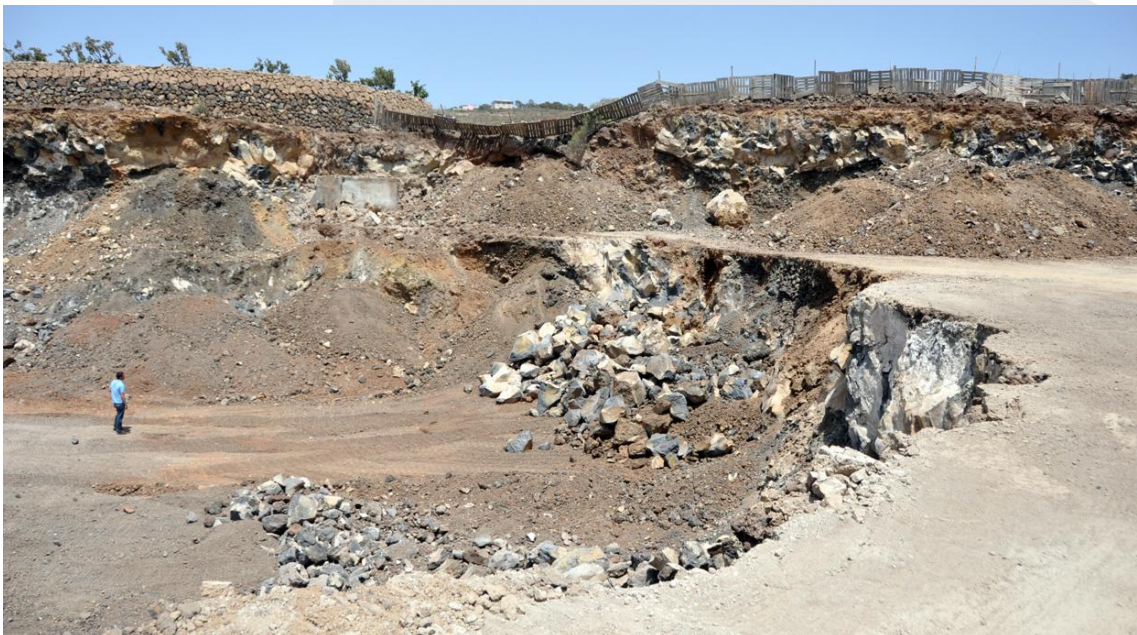
17

<i>Plazo</i>	3 meses
<i>Proyecto</i>	Existe
<b>Evaluación</b>	
<i>Fecha inspección</i>	10-07-2012 y 30-08-2012
<i>Estado actual</i>	Finalizado
<i>Ajuste autorización</i>	No conforme
<i>Comentarios</i>	Según reza la autorización municipal, la solicitud inicial fue de licencia de obra menor (ref. 15/12). En la primera visita se vio que en la finca había un talud vertical de más de 10 m, así como dos picadoras y 3 palas, que parecen excesivas para la limpieza de una finca. Según un vecino salían de la parcela camiones de 20-30 Tm con destino al Puerto de Granadilla. Es posible que en parte de la cantera que se observa en esta finca ya estuviera iniciada, pero para limpiar no se requiere tanta maquinaria, ni sacar tanto material. En la segunda visita encontramos dos picadoras y tres palas trabajando a pleno ritmo. También han excavado 2-3 m adicionales hacia abajo dejando un talud de 12-15 m. Hay una zona protegida de la vista a la derecha de donde se está sacando material adicional. La Autoridad Portuaria ha confirmado que los camiones que han cargado durante nuestra segunda visita, no han ido al Puerto. No nos consta que haya habido renovación de la licencia municipal (OAG Inc_2012.8 Cantera ilegal El Salto.pdf). Se ha creado un talud negativo en la capa de piedra, formándose una solapa que es peligrosa y se les puede venir encima a los trabajadores. Se ha informado al SEPRONA.

<b>Conclusión</b>	Incorrecto, tanto el material que se llevó para el Puerto como el que se ha sacado posteriormente con destino desconocido.

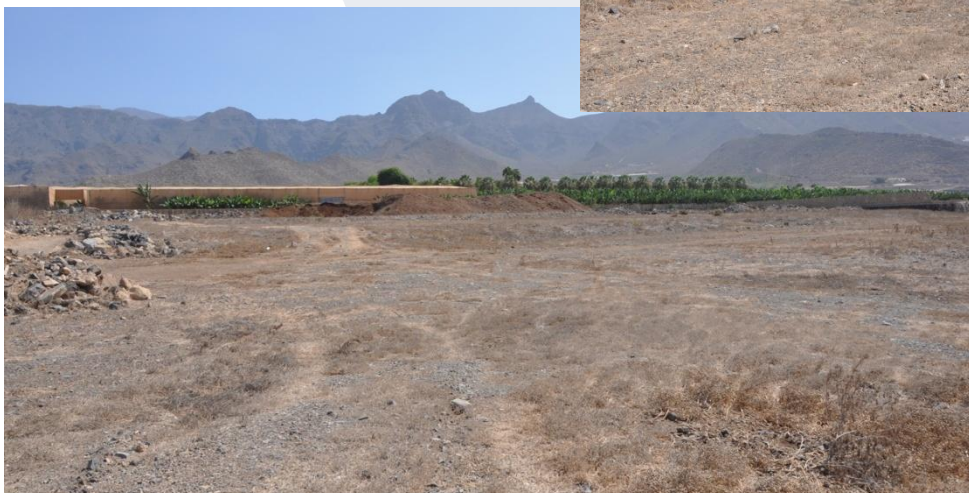
**19**

**Comentarios** Obra legal en un terreno urbano con remanente de materiales procedentes del vaciado y que se destinan al puerto de Granadilla (que se considera una zona acondicionada).

**Conclusión** Correcto

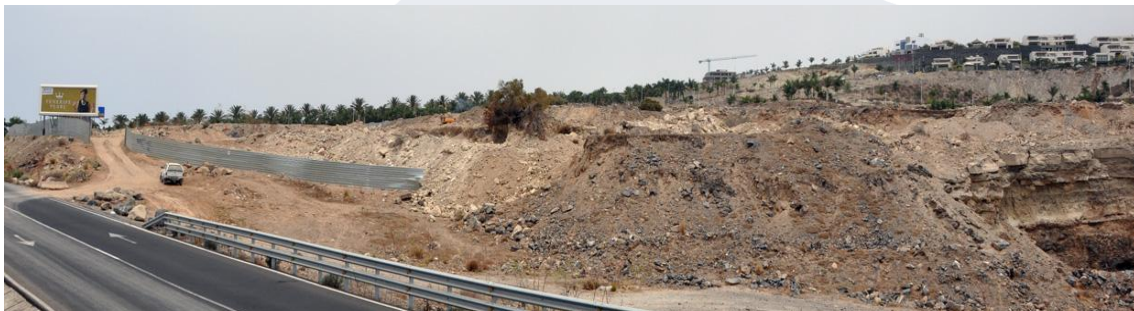
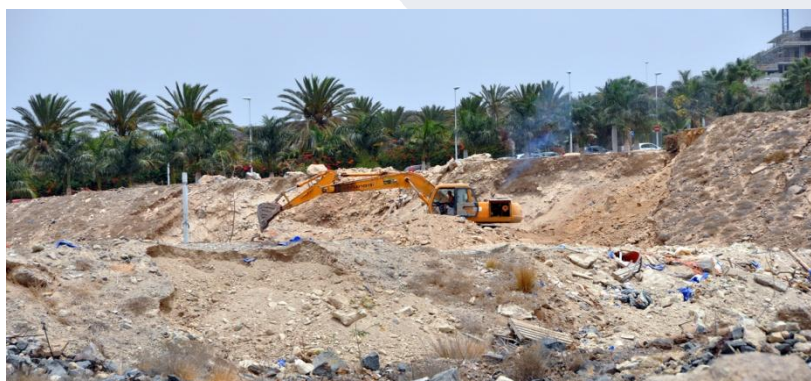
**20**

*Comentarios* Solo se han llevado por el momento 500 t de materiales al puerto de Granadilla. La planta solo puede gestionar desmontes, aunque en la DIA, se contempla la extracción de materiales para el abancalamiento de la finca al finalizar la actividad, de ahí que se hayan extraído materiales (que no han ido al puerto) sin tratarse de una cantera. La calificación territorial les permite hacer los acopios necesarios y propios de la actividad, sin embargo, han acopiado las gravas producidas y los materiales a procesar a los lados de toda la vía que lleva a la cantera, fuera de las zonas marcadas para ese propósito en el estudio detallado de impacto ecológico que forma parte de la DIA. La documentación ha podido ser consultada el 27 y 28-11-2012 en presencia de un representante de Arquipo y de ahí que con anterioridad la planta fuera calificada como “incorrecta”. Las áreas designadas para acopios se ha excedido, pero se trata de un impacto de carácter transitorio, y lo esencial es que la actividad cuenta con permiso para acopiar.

*Conclusión* Correcto

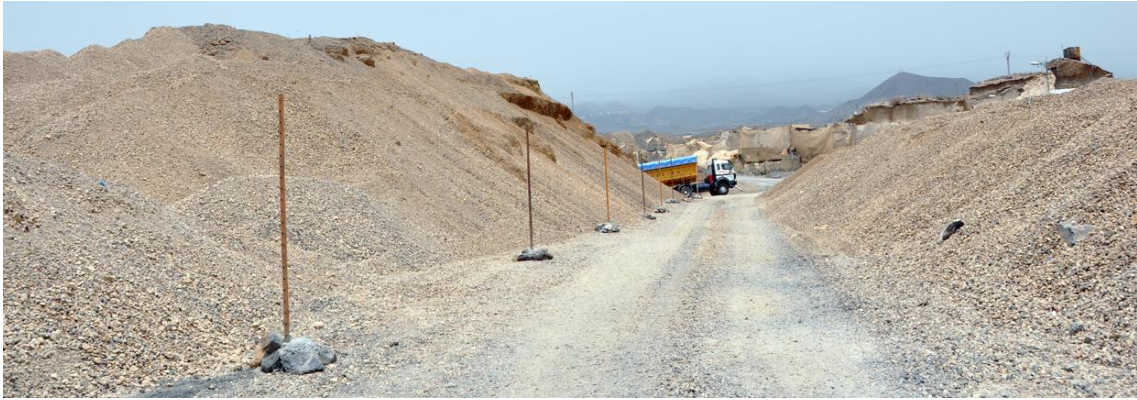
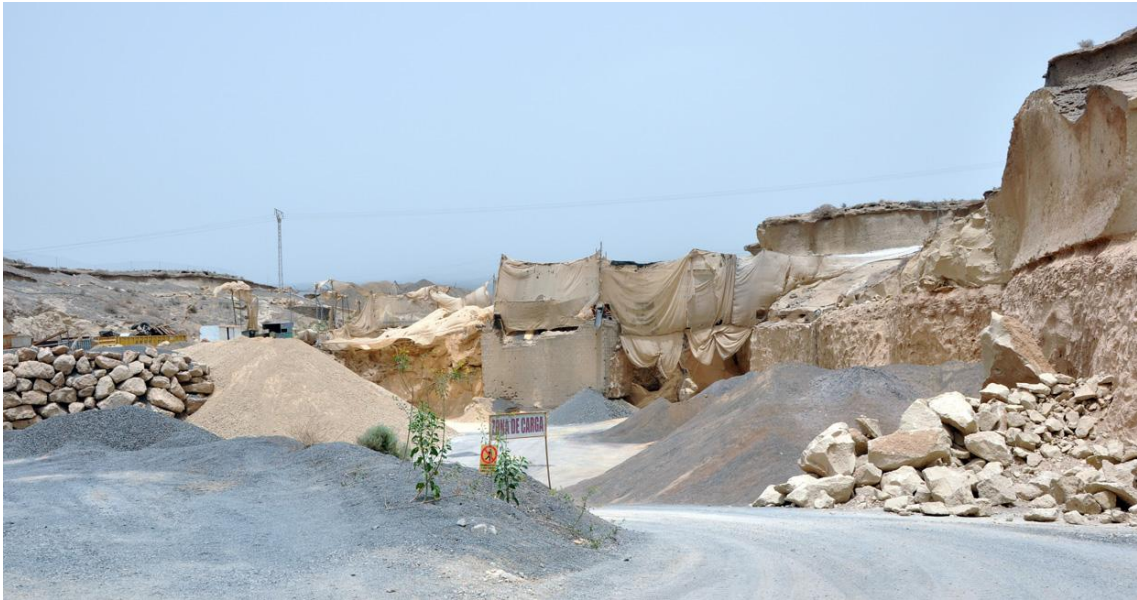
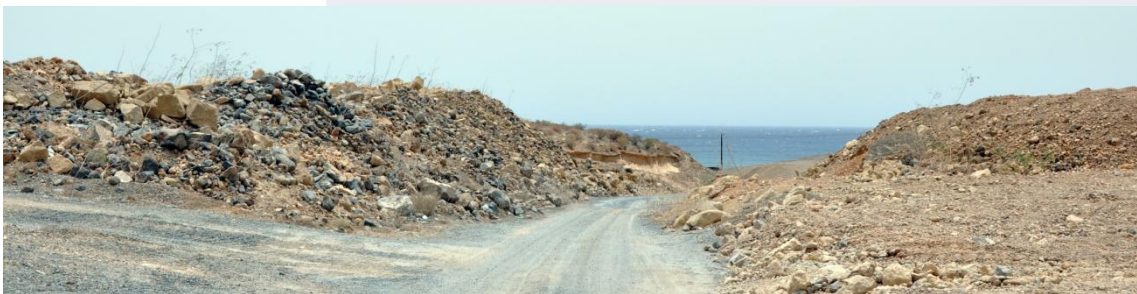
<b>21</b>	<p><b>Designación</b> <b>Las Galletas</b></p> <p><i>Tipo de actuación</i> Traslado de materiales excedentes de desbroce y limpieza de terrenos</p> <p><i>Descripción</i> Obra menor de desbroce y limpieza del terreno en zona agrícola.</p> <p><i>Ubicación</i> Las Galletas, finca “La Estrella”, polígono 4, parcela 596, Arona. 28° 0'49.64"N 16°39'35.07"O</p> <p><i>Período de aportes</i> Mayo 2012 – agosto 2012</p> <p><b>Autorización</b></p> <p><i>Fecha</i> Firmada: 07-06-2012. Registro de salida: 13-06-2012</p> <p><i>Autoridad</i> Ayuntamiento de Arona</p> <p><i>Promotor</i> Construcciones y Transportes Marante e Hijos</p> <p><i>Condiciones</i> n/a</p> <p><i>Plazo</i> 12 meses</p> <p><i>Proyecto</i> n/a</p> <p><b>Evaluación</b></p> <p><i>Fecha inspección</i> 03-08-2012 y 27-11-2012</p> <p><i>Estado actual</i> Finalizado</p> <p><i>Ajuste autorización</i> No conforme</p> <p><i>Comentarios</i> Se trata de una finca en una zona de cultivo, rodeada de plataneras, en la que hay materiales acopiados. Las dos palas han excavado para sacar más material rebajando el nivel (1,5 m) de una explanada existente, lo que tendría sentido si se va a rellenar con tierra vegetal para adecuarla a cultivos. Por ello, la actividad fue calificada inicialmente de correcta. Sin embargo, aun existiendo un plazo de tiempo razonable para que expire el permiso, se han abandonado los trabajos dejando la mayor parte del terreno sin adecuar y generando dudas fundadas sobre la verdadera motivación de la obra.</p> <p><i>Conclusión</i> Incorrecto</p>

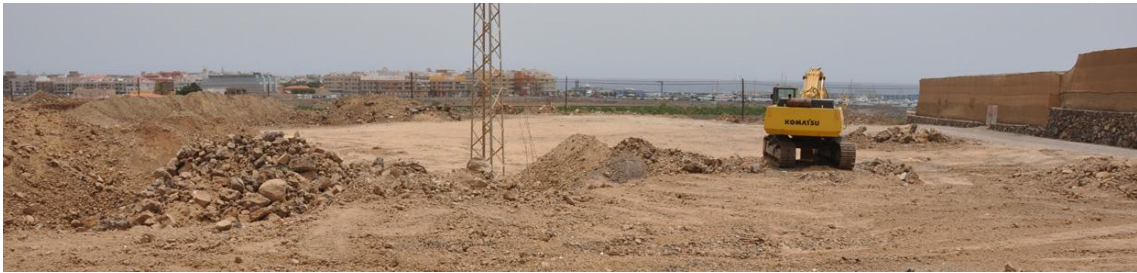
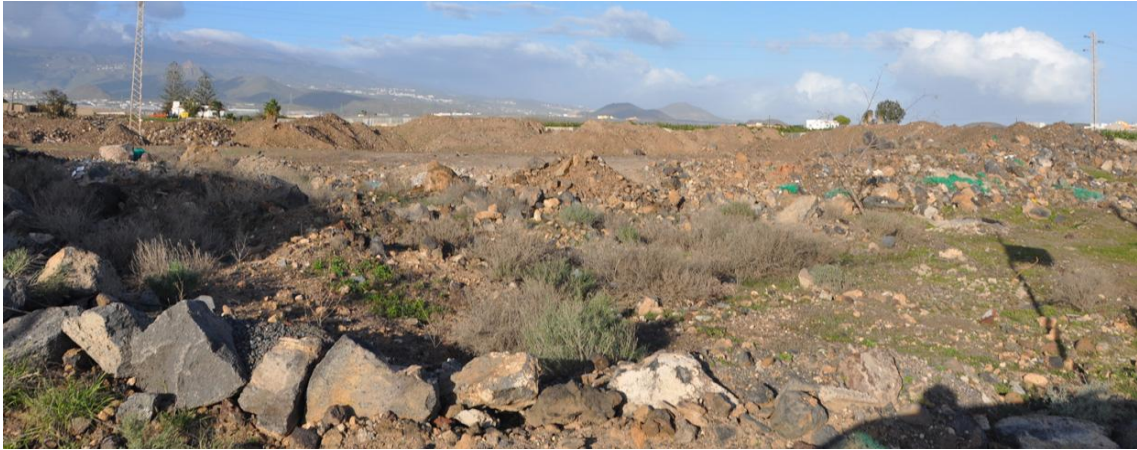
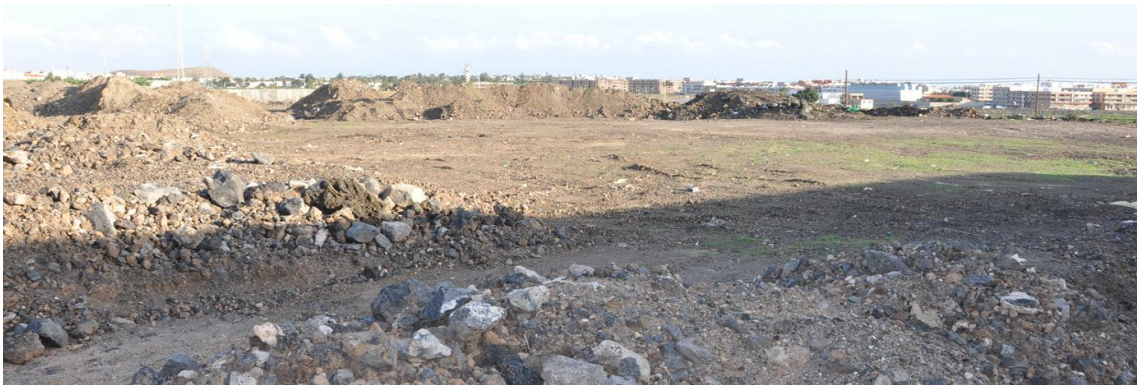
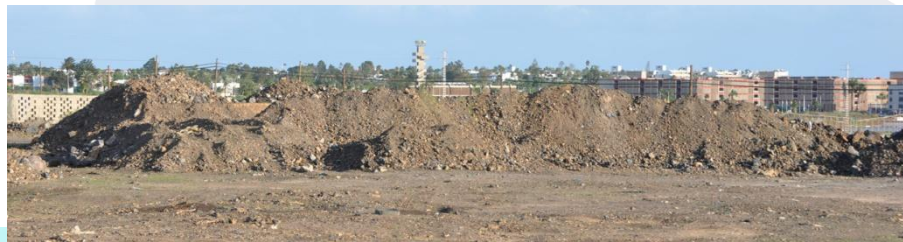
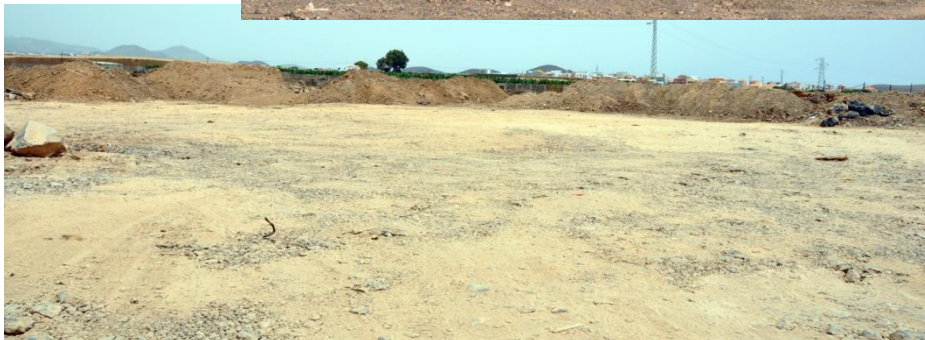
<b>22</b>	<b>Cruz de Tea</b>
<i>Designación</i>	
<i>Tipo de actuación</i>	Traslado de materiales procedentes de abanclado
<i>Descripción</i>	Abanclado de finca con arreglo al proyecto presentado
<i>Ubicación</i>	Finca “El Pino”, Granadilla de Abona. 28° 6'56.64"N 16°35'2.71"O
<i>Período de aportes</i>	Mayo 2012 – agosto 2012
<b>Autorización</b>	
<i>Fecha</i>	Firmada: 16-03-2012. Registro de salida: 21-03-2012
<i>Autoridad</i>	Ayuntamiento de Granadilla de Abona
<i>Promotor</i>	Rafaela Rodríguez Regalado
<i>Condiciones</i>	Suelo rústico de protección agraria, agrícola tradicional. Finalidad: uso agrícola, bancales de cultivo. Bancales de 4 m con mampostería de piedra natural
<i>Plazo</i>	12 meses
<i>Proyecto</i>	Existe
<b>Evaluación</b>	
<i>Fecha inspección</i>	23-07-2012
<i>Estado actual</i>	Finalizado
<i>Ajuste autorización</i>	Conforme
<i>Comentarios</i>	Hay dos terrazas acabadas con taludes inclinados de no más de 3,5 m y otras tres terrazas planteadas en las mismas condiciones. Todo parece bien hecho y acorde con la finalidad del proyecto y su autorización.

<i>Conclusión</i>	Correcto

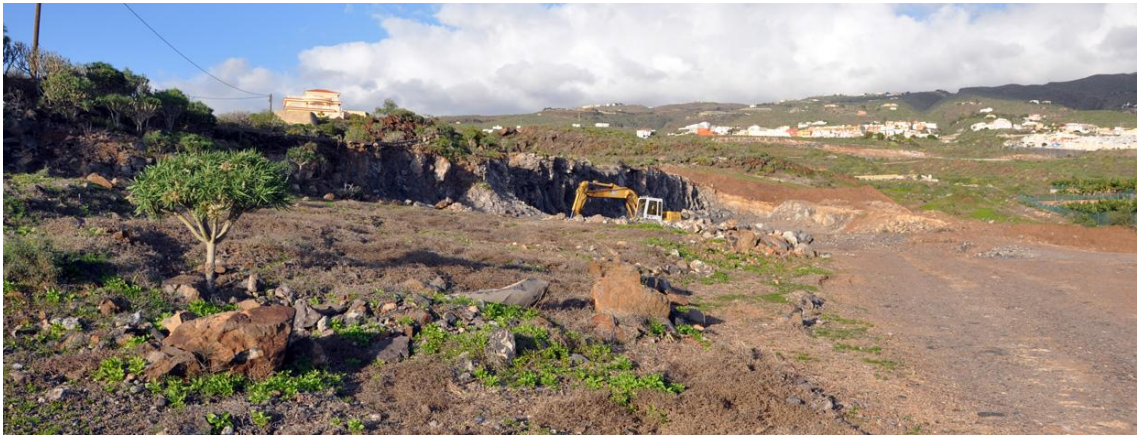
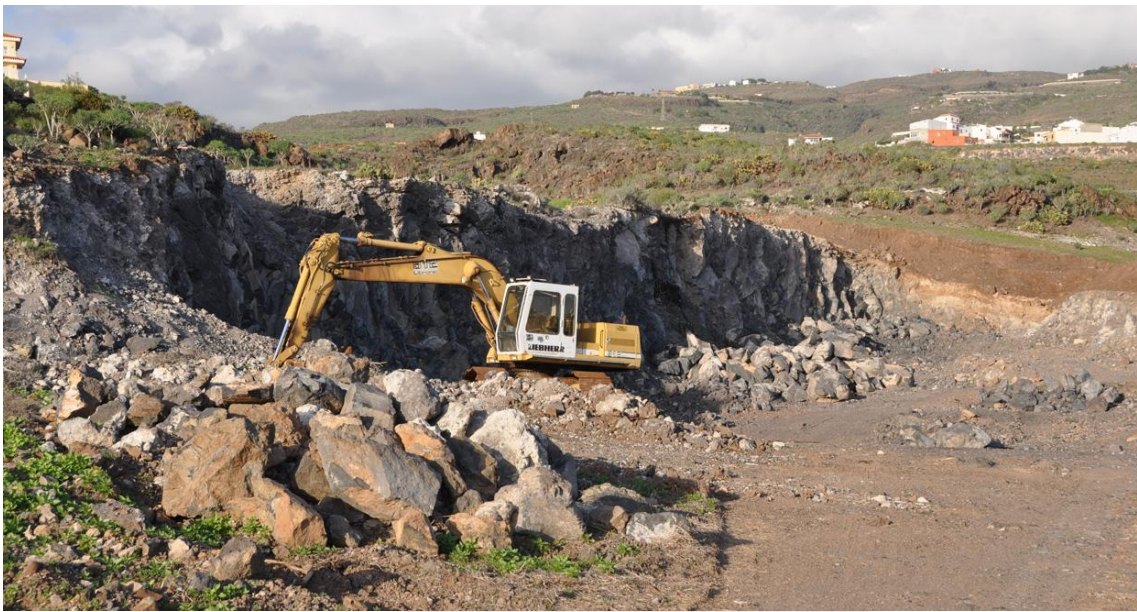
**30**

**Comentarios** Se trata de una cantera legal de piedra ornamental. El material de rechazo es acopiado en escombreras, que luego se usan para la restauración ambiental cuando se termina de explotar una veta. Parte del sobrante fue transportado al puerto durante una semana, aunque, se dejó de importar material porque éste era muy lajoso.

**Conclusión** Correcto

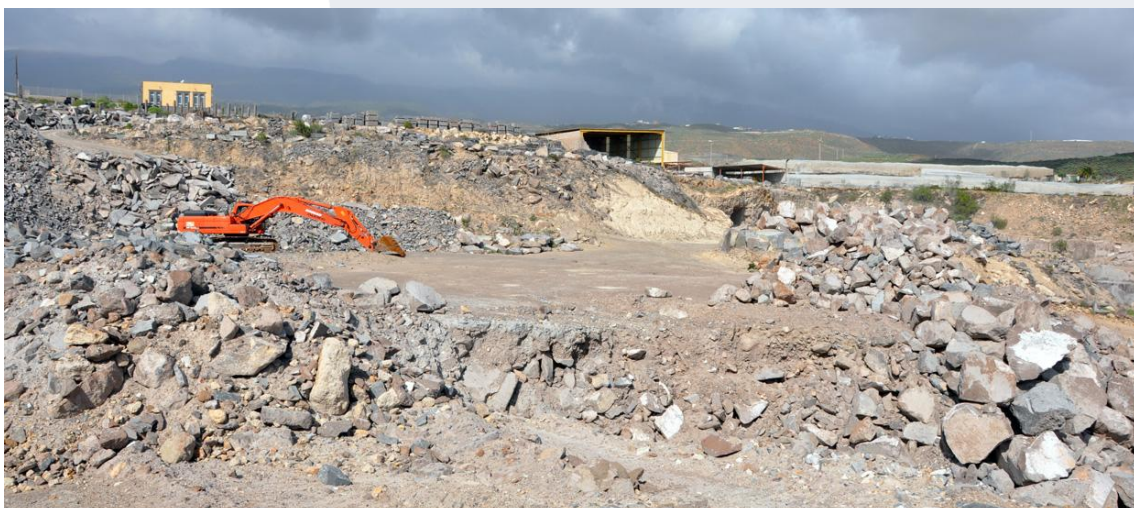
31

*Comentarios* Según reza el apartado de antecedentes del permiso municipal, el proyecto de ejecución del complejo (2011) no se aparta del proyecto básico que fue aprobado en 2004, en base a la normativa vigente en el momento, pero no cumple con los parámetros urbanísticos que le serían de aplicación en la actualidad.

*Conclusión* Correcto

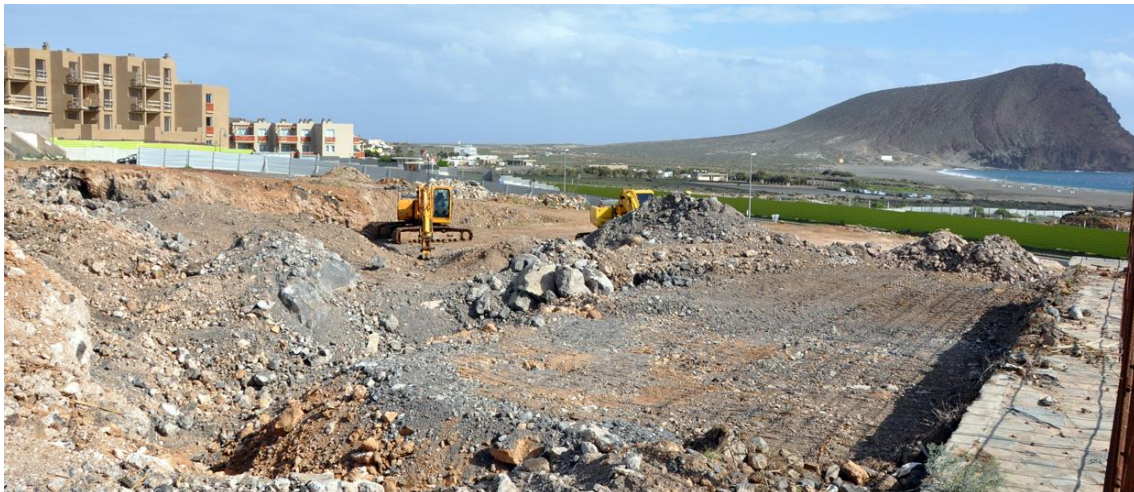
32

**Comentarios** La planta está inscrita en el Registro de Establecimientos Industriales del Gobierno de Canarias (año 2008, registro de entrada 1224486), sin embargo, según el Anuncio 5896 (Boletín Oficial de Canarias 230, 24086, viernes 23 de noviembre de 2012) de la Agencia de Protección del Medio Urbano y Natural, Excavaciones Montaña Roja S.L. es responsable de una infracción administrativa grave consistente en una planta de machaqueo y clasificación de áridos ubicada en suelo clasificado y calificado como rústico de protección de infraestructuras, por lo que se le impone una sanción. Independientemente de dicha sanción, durante la visita realizada se pudo constatar que se han extraído materiales de la zona, para lo que no tienen autorización.

**Conclusión** Incorrecto
