PVA/SA_0

**ESTUDIO PREVIO AL REPLANTEO
DEL PLAN DE VIGILANCIA AMBIENTAL
A MEDIO PLAZO DEL ENSANCHE DE LA
DÁRSENA PESQUERA DE S/C DE TENERIFE**

ESTUDIO PREVIO AL REPLANTEO DEL PLAN DE VIGILANCIA AMBIENTAL A MEDIO PLAZO DEL ENSANCHE DE LA DÁRSENA PESQUERA DE S/C DE TENERIFE, 2009-2012

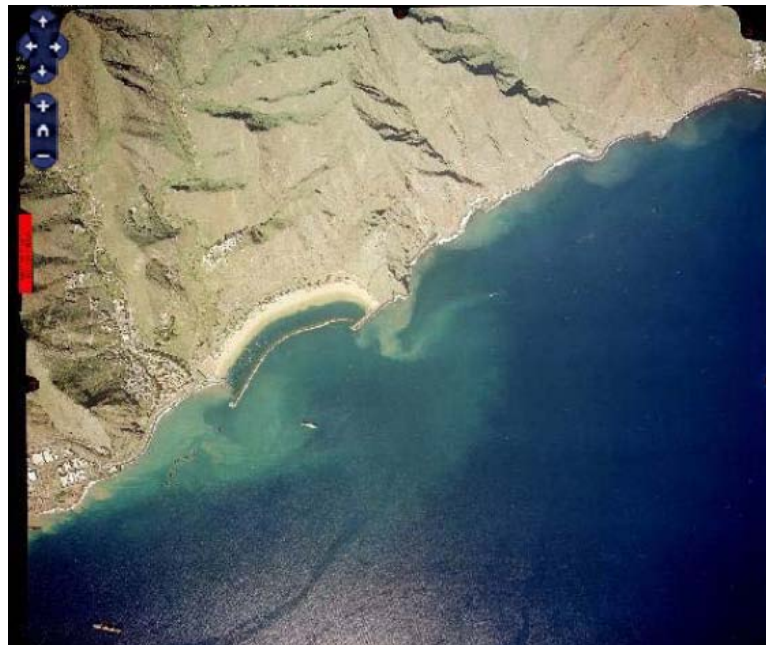
Figura 2. Ortofoto de 24 de Enero de 2002 (fuente GRAFCAN)

- Analizar las ortofotos disponibles en GRAFCAN donde, eventualmente, se puede apreciar la disposición de las corrientes y, sobre todo, la dispersión de las plumas de materiales en suspensión provocada por las obras, por la descarga de barrancos o por actuaciones en el litoral. Se han analizado fotos de las siguientes fechas: 01/01/1962, 20/08/1962, 01/04/1966, 01/01/1987, 01/11/1991, 10/01/1996, 14/11/1998, 08/03/2001, 24/01/2002, 30/04/2005, 14/12/2006, 11/03/2007, 04/08/2007, 04/04/2008, 19/01/2009.

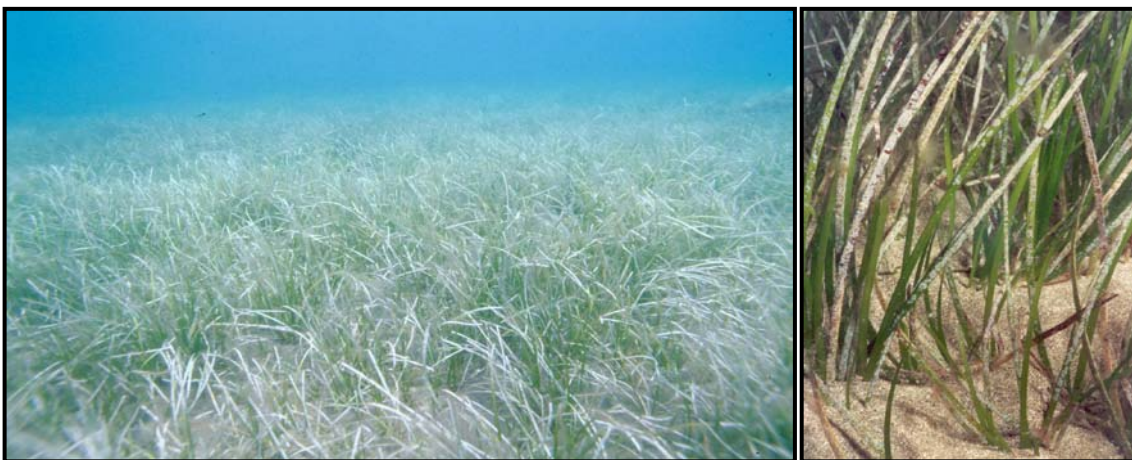
Figura 3. Aspecto de un sebadal denso y detalle de los haces de seba

La seba (*Cymodocea nodosa*) es una planta herbácea perenne que vive sumergida en el mar, con una parte subterránea formada por rizomas en los que se localizan nudos de los que salen raicillas y emergen hojas acintadas (2-4) a partir de haces con vaina. Las praderas que forma se conocen por sebadales (figura 3) y se desarrollan más o menos densos en los arenales de fondos someros entre unos 10 y 25 metros de profundidad, llegando hasta la orilla en ensenadas abrigadas.

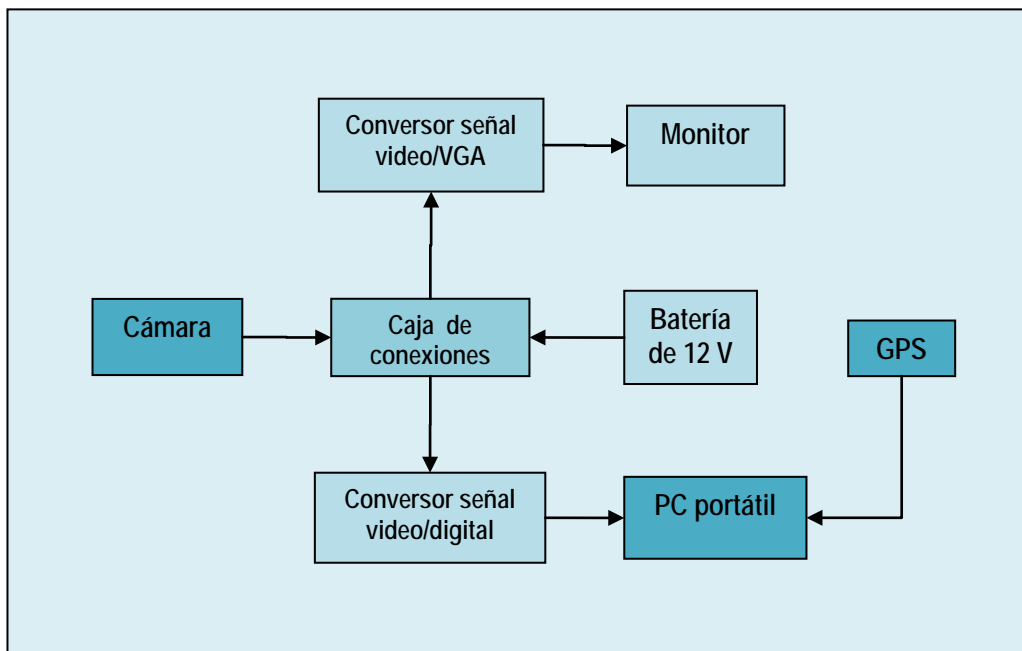
Figura 6. Esquema del sistema de circuito cerrado de televisión

Todos los sistemas funcionan interconectados (figura 6) entre sí para la recepción continua de la posición geográfica exacta y el registro automático de datos en soporte informático. La visualización en pantalla del recorrido del barco en tiempo real, permite tener un control constante de la calidad de la señal del GPS. Además, antes y al final de la jornada de trabajo se verifica la exactitud de las coordenadas posicionando la embarcación en un mismo punto de coordenadas conocidas.

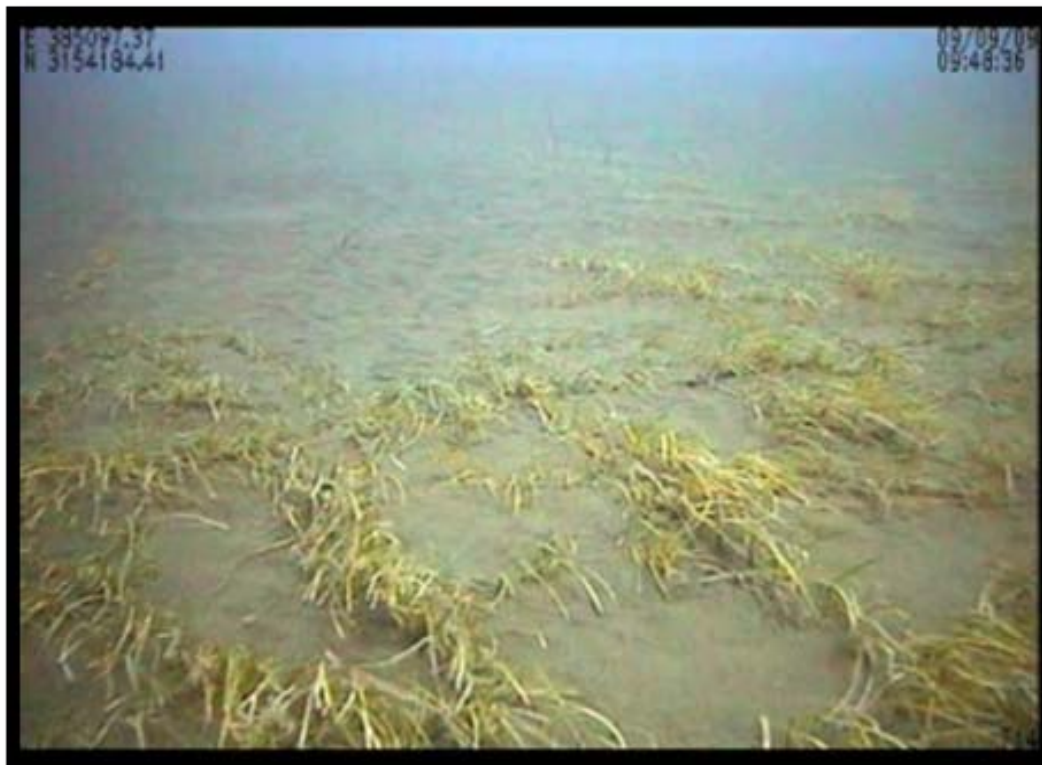
Figura 7. Vista de una imagen obtenida con la cámara de video. En la parte superior izquierda figura la posición, en la parte superior derecha la fecha y hora, y en la parte inferior derecha, en su caso, comentarios e información relevante para el estudio.

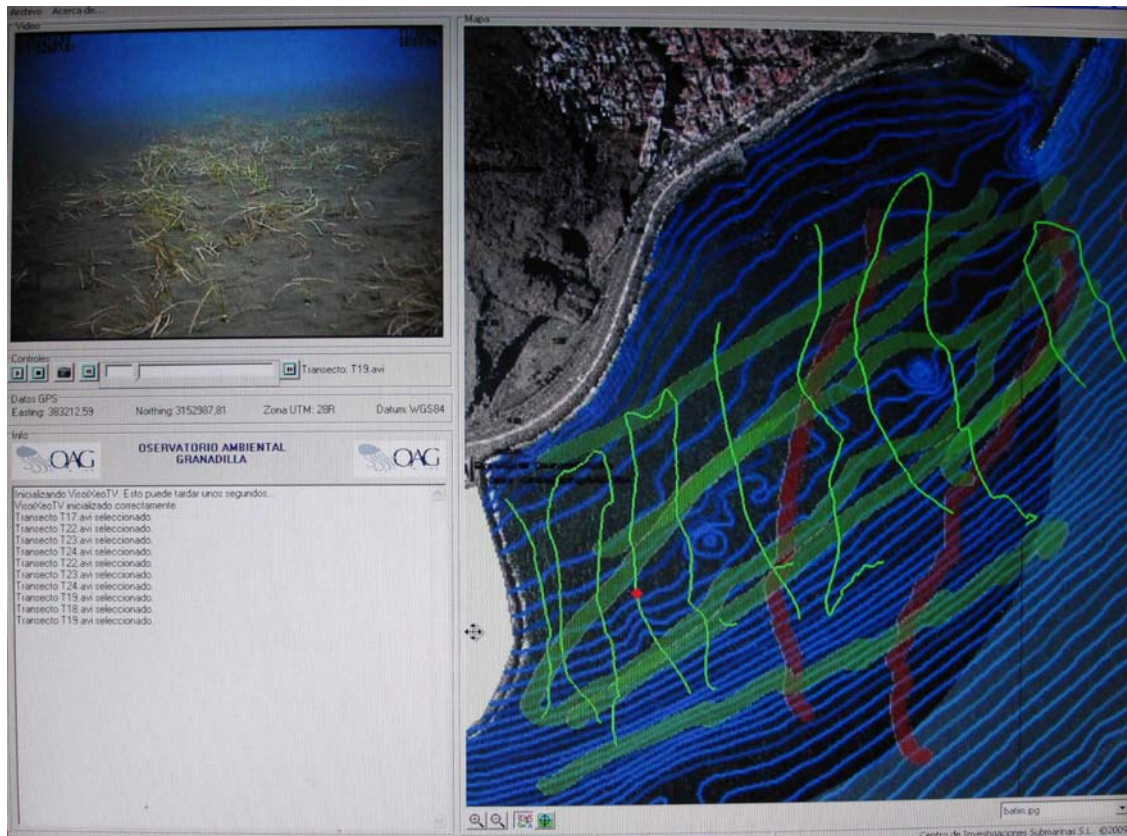
Figura 8. Imagen de pantalla del software XeoTV, con la imagen (izquierda), su posición (punto rojo) y trayectos recorridos (líneas verdes).

Los transectos de vídeo se visualizan con el propio programa XeoTV, en el que se puede controlar la imagen, obtener fotogramas, y extraer las coordenadas para su localización sobre el plano de batimetría. El análisis de imagen precisa el reconocimiento previo de los tipos o aspecto de desarrollo del sebadal, y de los parámetros útiles en un monitoreo.

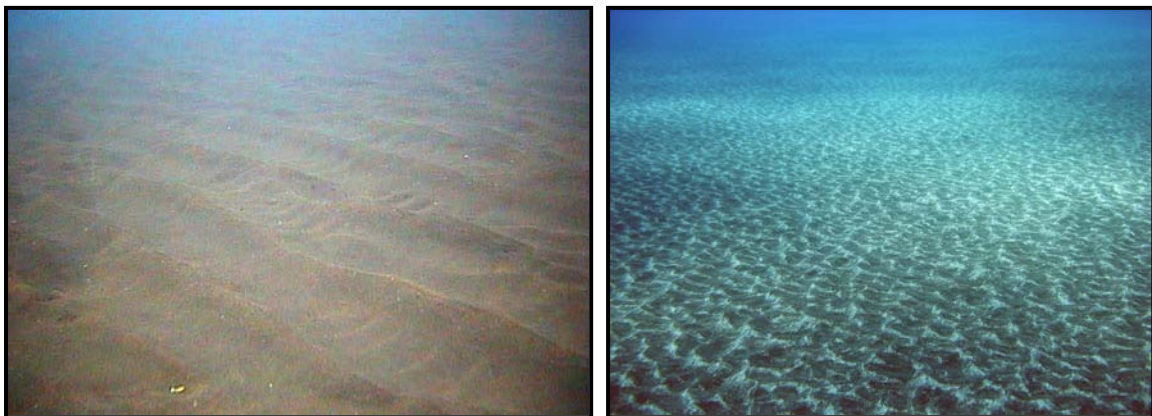
Figura 10. Ondulaciones en los arenales someros (- 6 m de profundidad) frente a San Andrés (foto izquierda) y cerca de la playa de Las Gaviotas (foto derecha).

La agitación de las aguas disminuye hacia el noreste, toda vez que la punta de Antequera crea una “zona de sombra” cuyo efecto va disminuyendo hacia el litoral portuario. Este efecto se aprecia en las ondulaciones o *ripple-marks* de los fondos someros arenosos: frente a San Andrés suelen ser amplias en longitud y altura, y más o menos uniformes, mientras que al noreste de la punta de Los Órganos son más estrechas e irregulares (figura 10). Asimismo, el sebadal se presenta vestigial o de baja densidad frente a San Andrés, mientras que remonta y presenta un desarrollo normal hacia la playa de Las Gaviotas (figura 11).

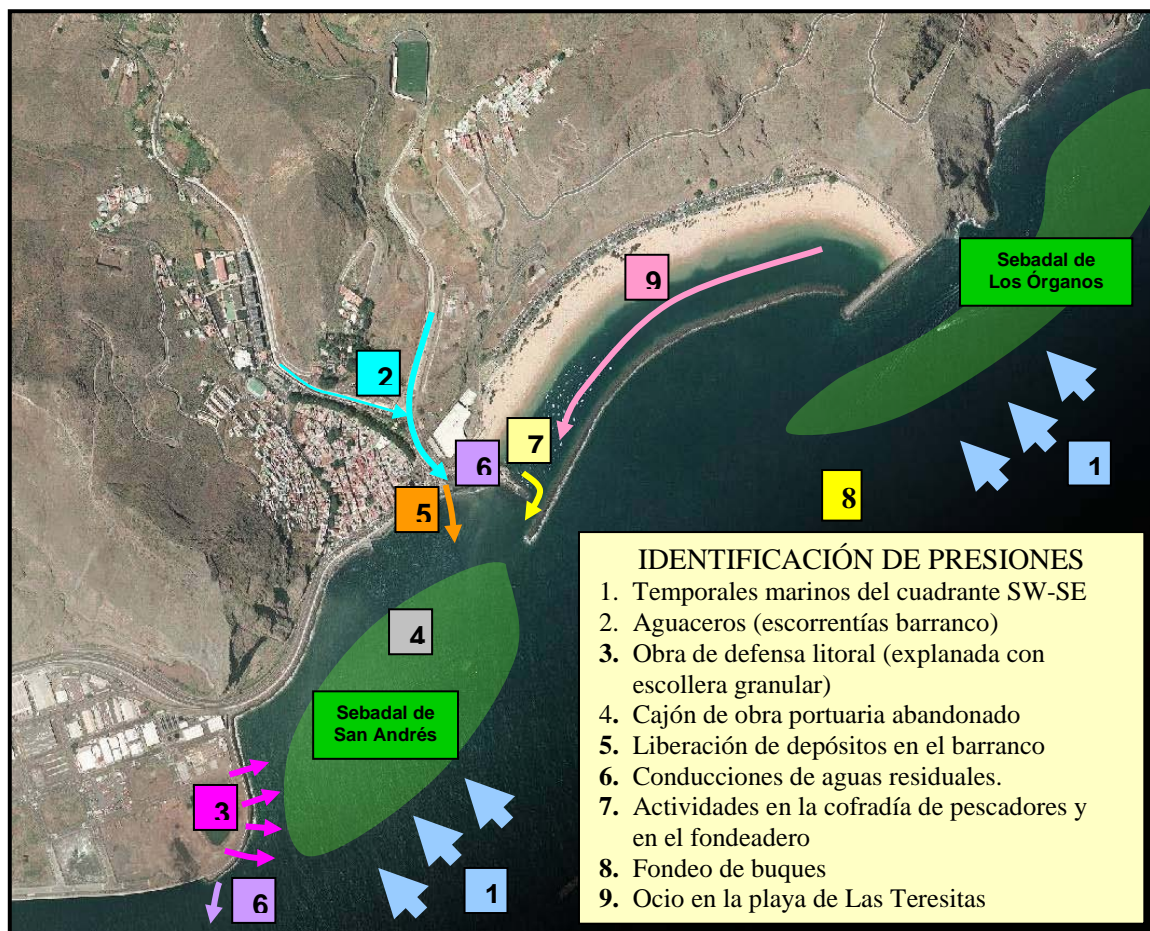
Figura 18. Los dos núcleos de sebadales reconocidos, el occidental (San Andrés) y el oriental (Los Órganos), están sometidos a varias presiones de carácter natural o de origen antrópico.

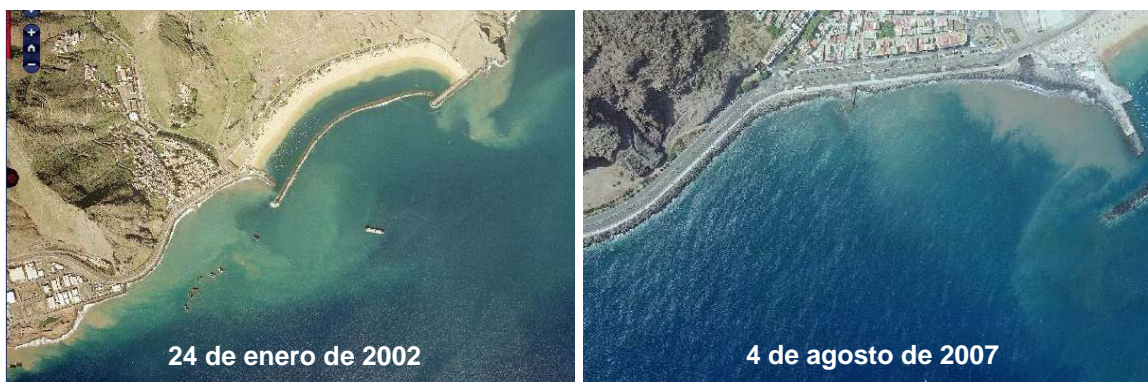
Figura 19. Ortofotos mostrando las plumas terrígenas

Del reconocimiento previo de los impactos que afectan directa o indirectamente a los sebadales, cabe señalar la importancia que han tenido, tienen y seguirán teniendo en el futuro los relacionados con vertidos de finos terrígenos con materiales anejos (contaminantes, basuras granulares, etc.). En las ortofotos de la figura 19 se aprecian las plumas terrígenas que inciden principalmente en el sebadal occidental, frente a San Andrés, y en menor medida en los situados frente a la punta de Los Órganos dentro del lic Sebadal de San Andrés. La dispersión de los sedimentos se produce por transporte hacia el noreste debido principalmente a las corrientes de marea, durante la carrera ascendente, en el que se incluye también el de las aguas residuales y demás vertidos al litoral.

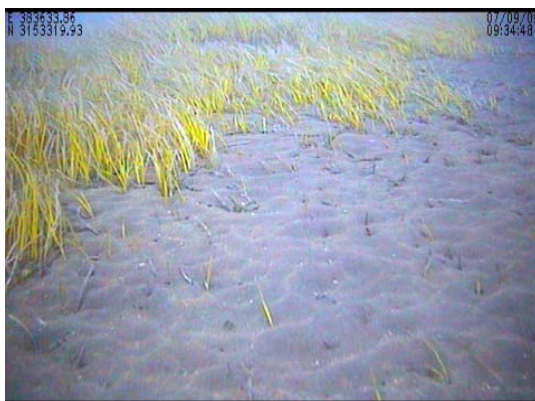
Los sebadales pueden formar praderas uniformes o parches (“manchones”) más o menos extensos, así como disposiciones intermedias con entrantes o invaginaciones, canales y “calveros”, cuyo origen puede deberse a factores ambientales naturales y/o propios de la seba, o bien a impactos sobre el medio físico (sustrato) y las aguas (contaminación, turbidez). En las imágenes analizadas, se observan los siguientes elementos estructurales:

Borde usual de una pradera uniforme

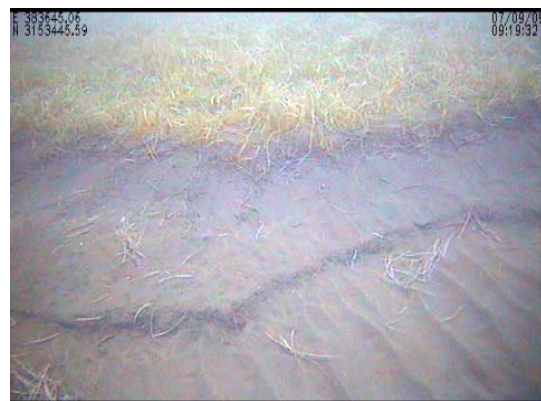
Borde escalonado por erosión

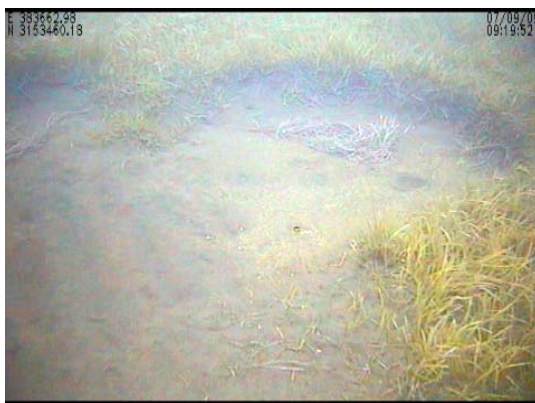
Borde invaginado

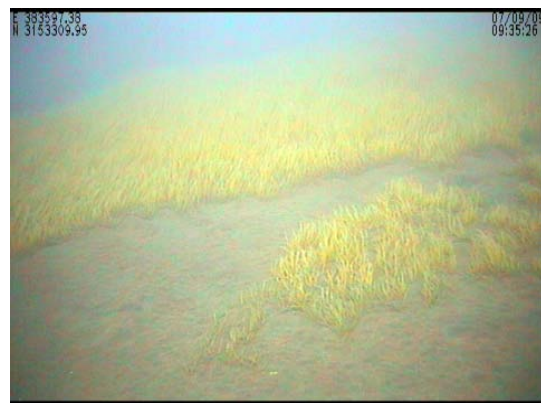
Canal

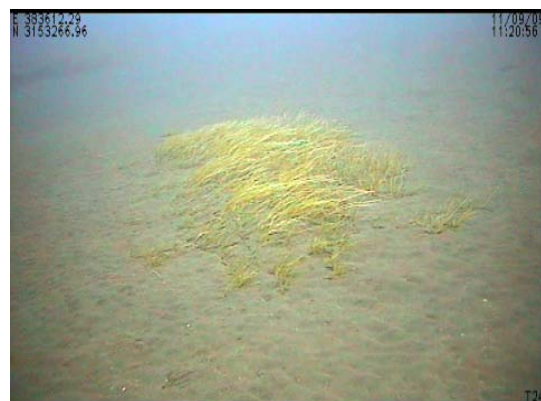
Manchón de escasa dimensión
